University College of Northern Denmark

Interdisciplinary Project

**Multi storey Building**

# Fire Safety Report

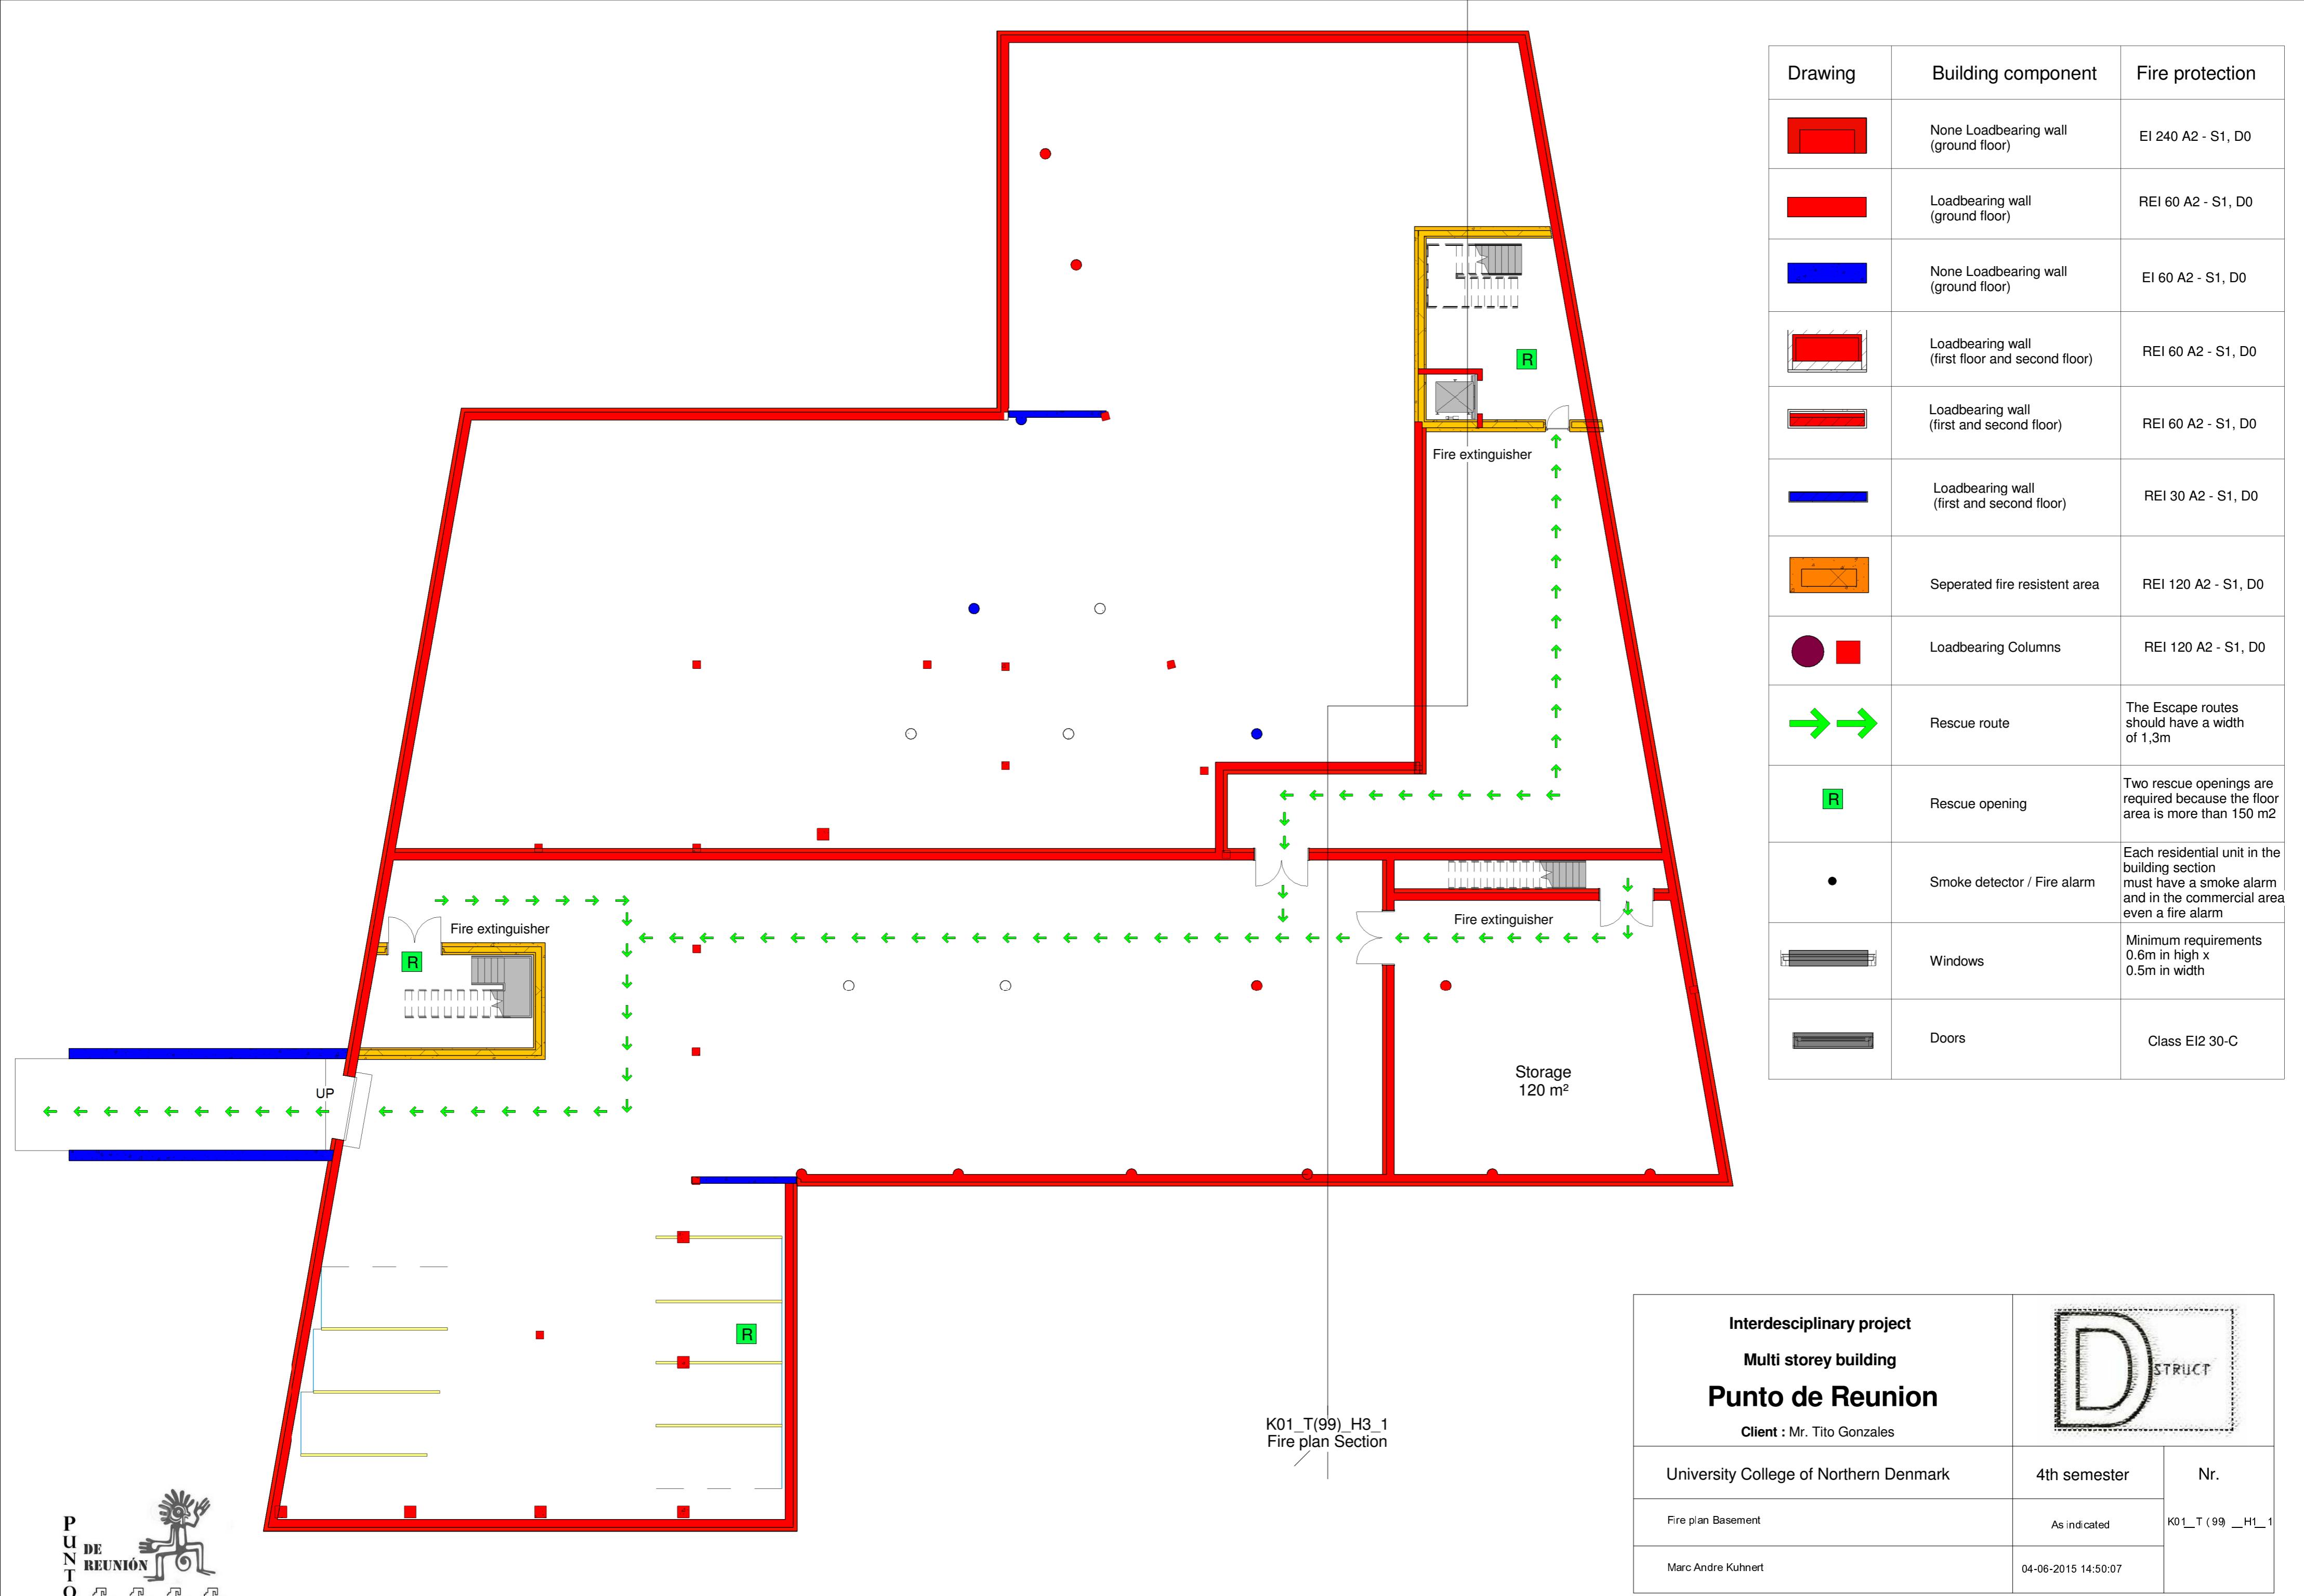
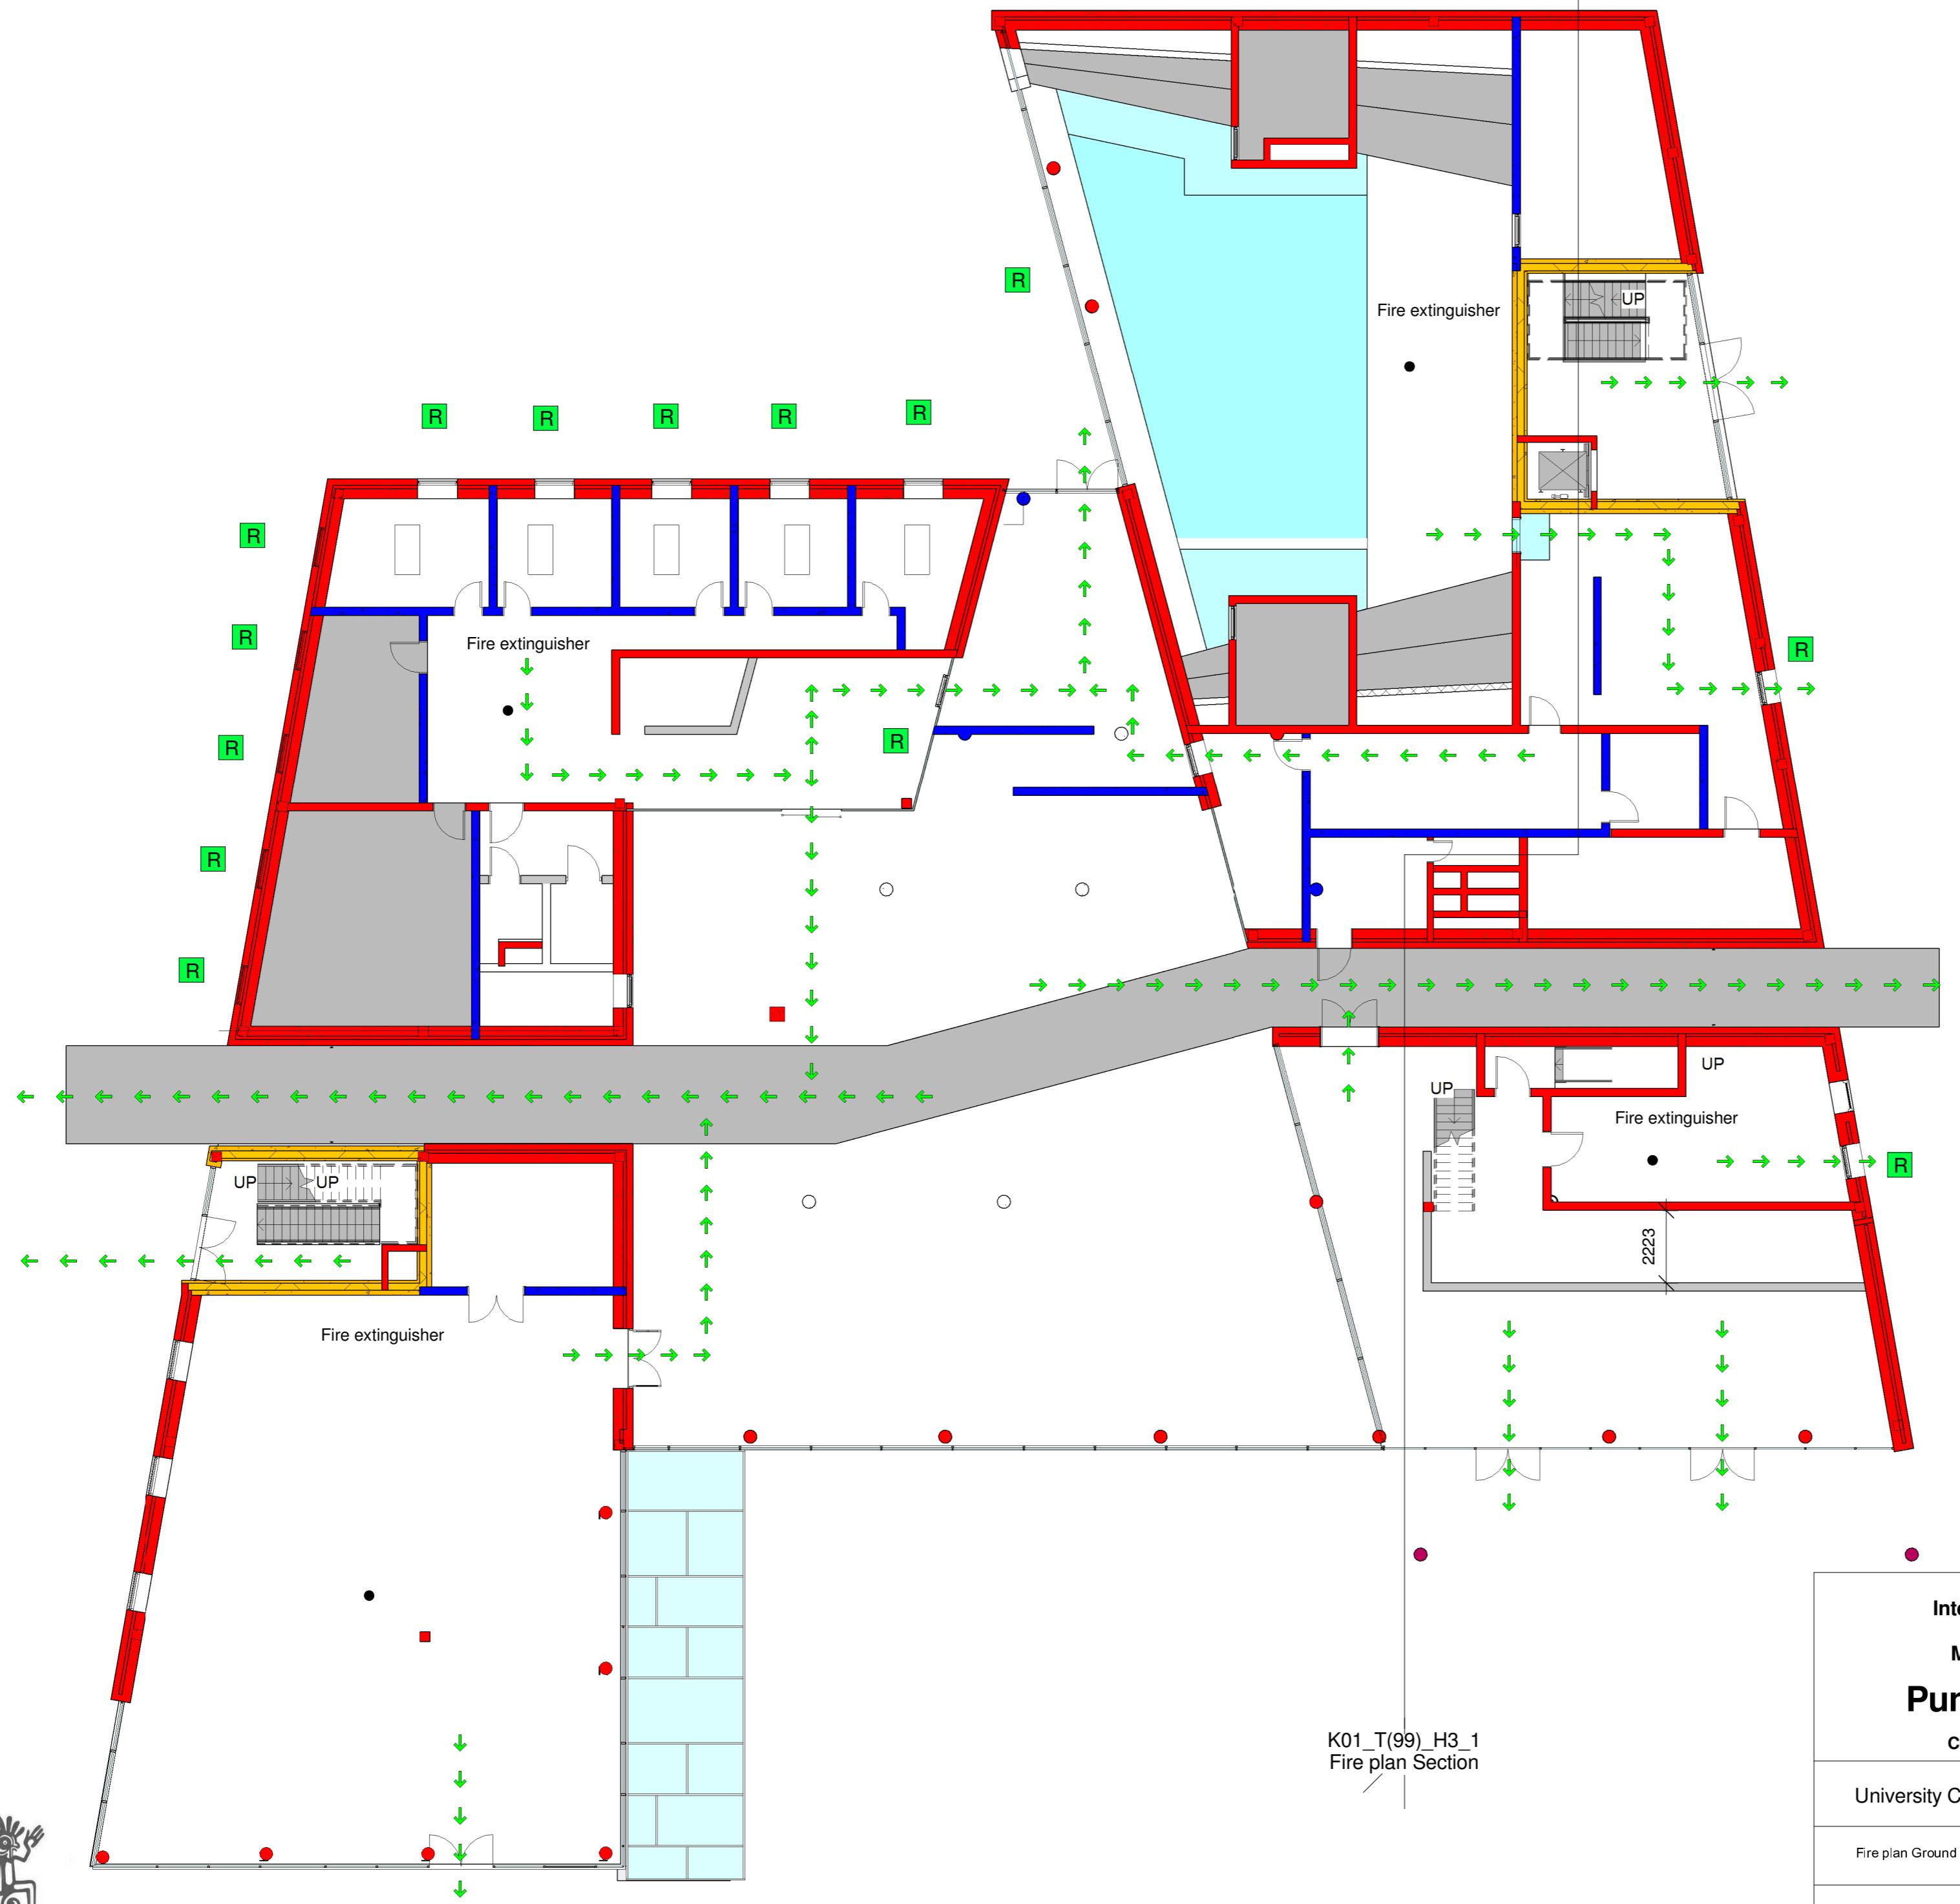
Interdisciplinary project Multi storey building <b>Punto de Reunion</b> Client : Mr. Tito Gonzales	
University College of Northern Denmark	4th semester
Fire plan Ground floor	As indicated
Marc Andre Kuhnert	04-06-2015 14:50:56

Drawing	Building component	Fire protection
	None Loadbearing wall (ground floor)	EI 240 A2 - S1, D0
	Loadbearing wall (ground floor)	REI 60 A2 - S1, D0
	None Loadbearing wall (ground floor)	EI 60 A2 - S1, D0
	Loadbearing wall (first floor and second floor)	REI 60 A2 - S1, D0
	Loadbearing wall (first and second floor)	REI 60 A2 - S1, D0
	Loadbearing wall (first and second floor)	REI 30 A2 - S1, D0
	Separated fire resistant area	REI 120 A2 - S1, D0
	Loadbearing Columns	REI 120 A2 - S1, D0
	Rescue route	The Escape routes should have a width of 1,3m
	Rescue opening	Two rescue openings are required because the floor area is more than 150 m <sup>2</sup>
	Smoke detector / Fire alarm	Each residential unit in the building section must have a smoke alarm and in the commercial area even a fire alarm
	Windows	Minimum requirements 0.6m in height x 0.5m in width
	Doors	Class EI2 30-C

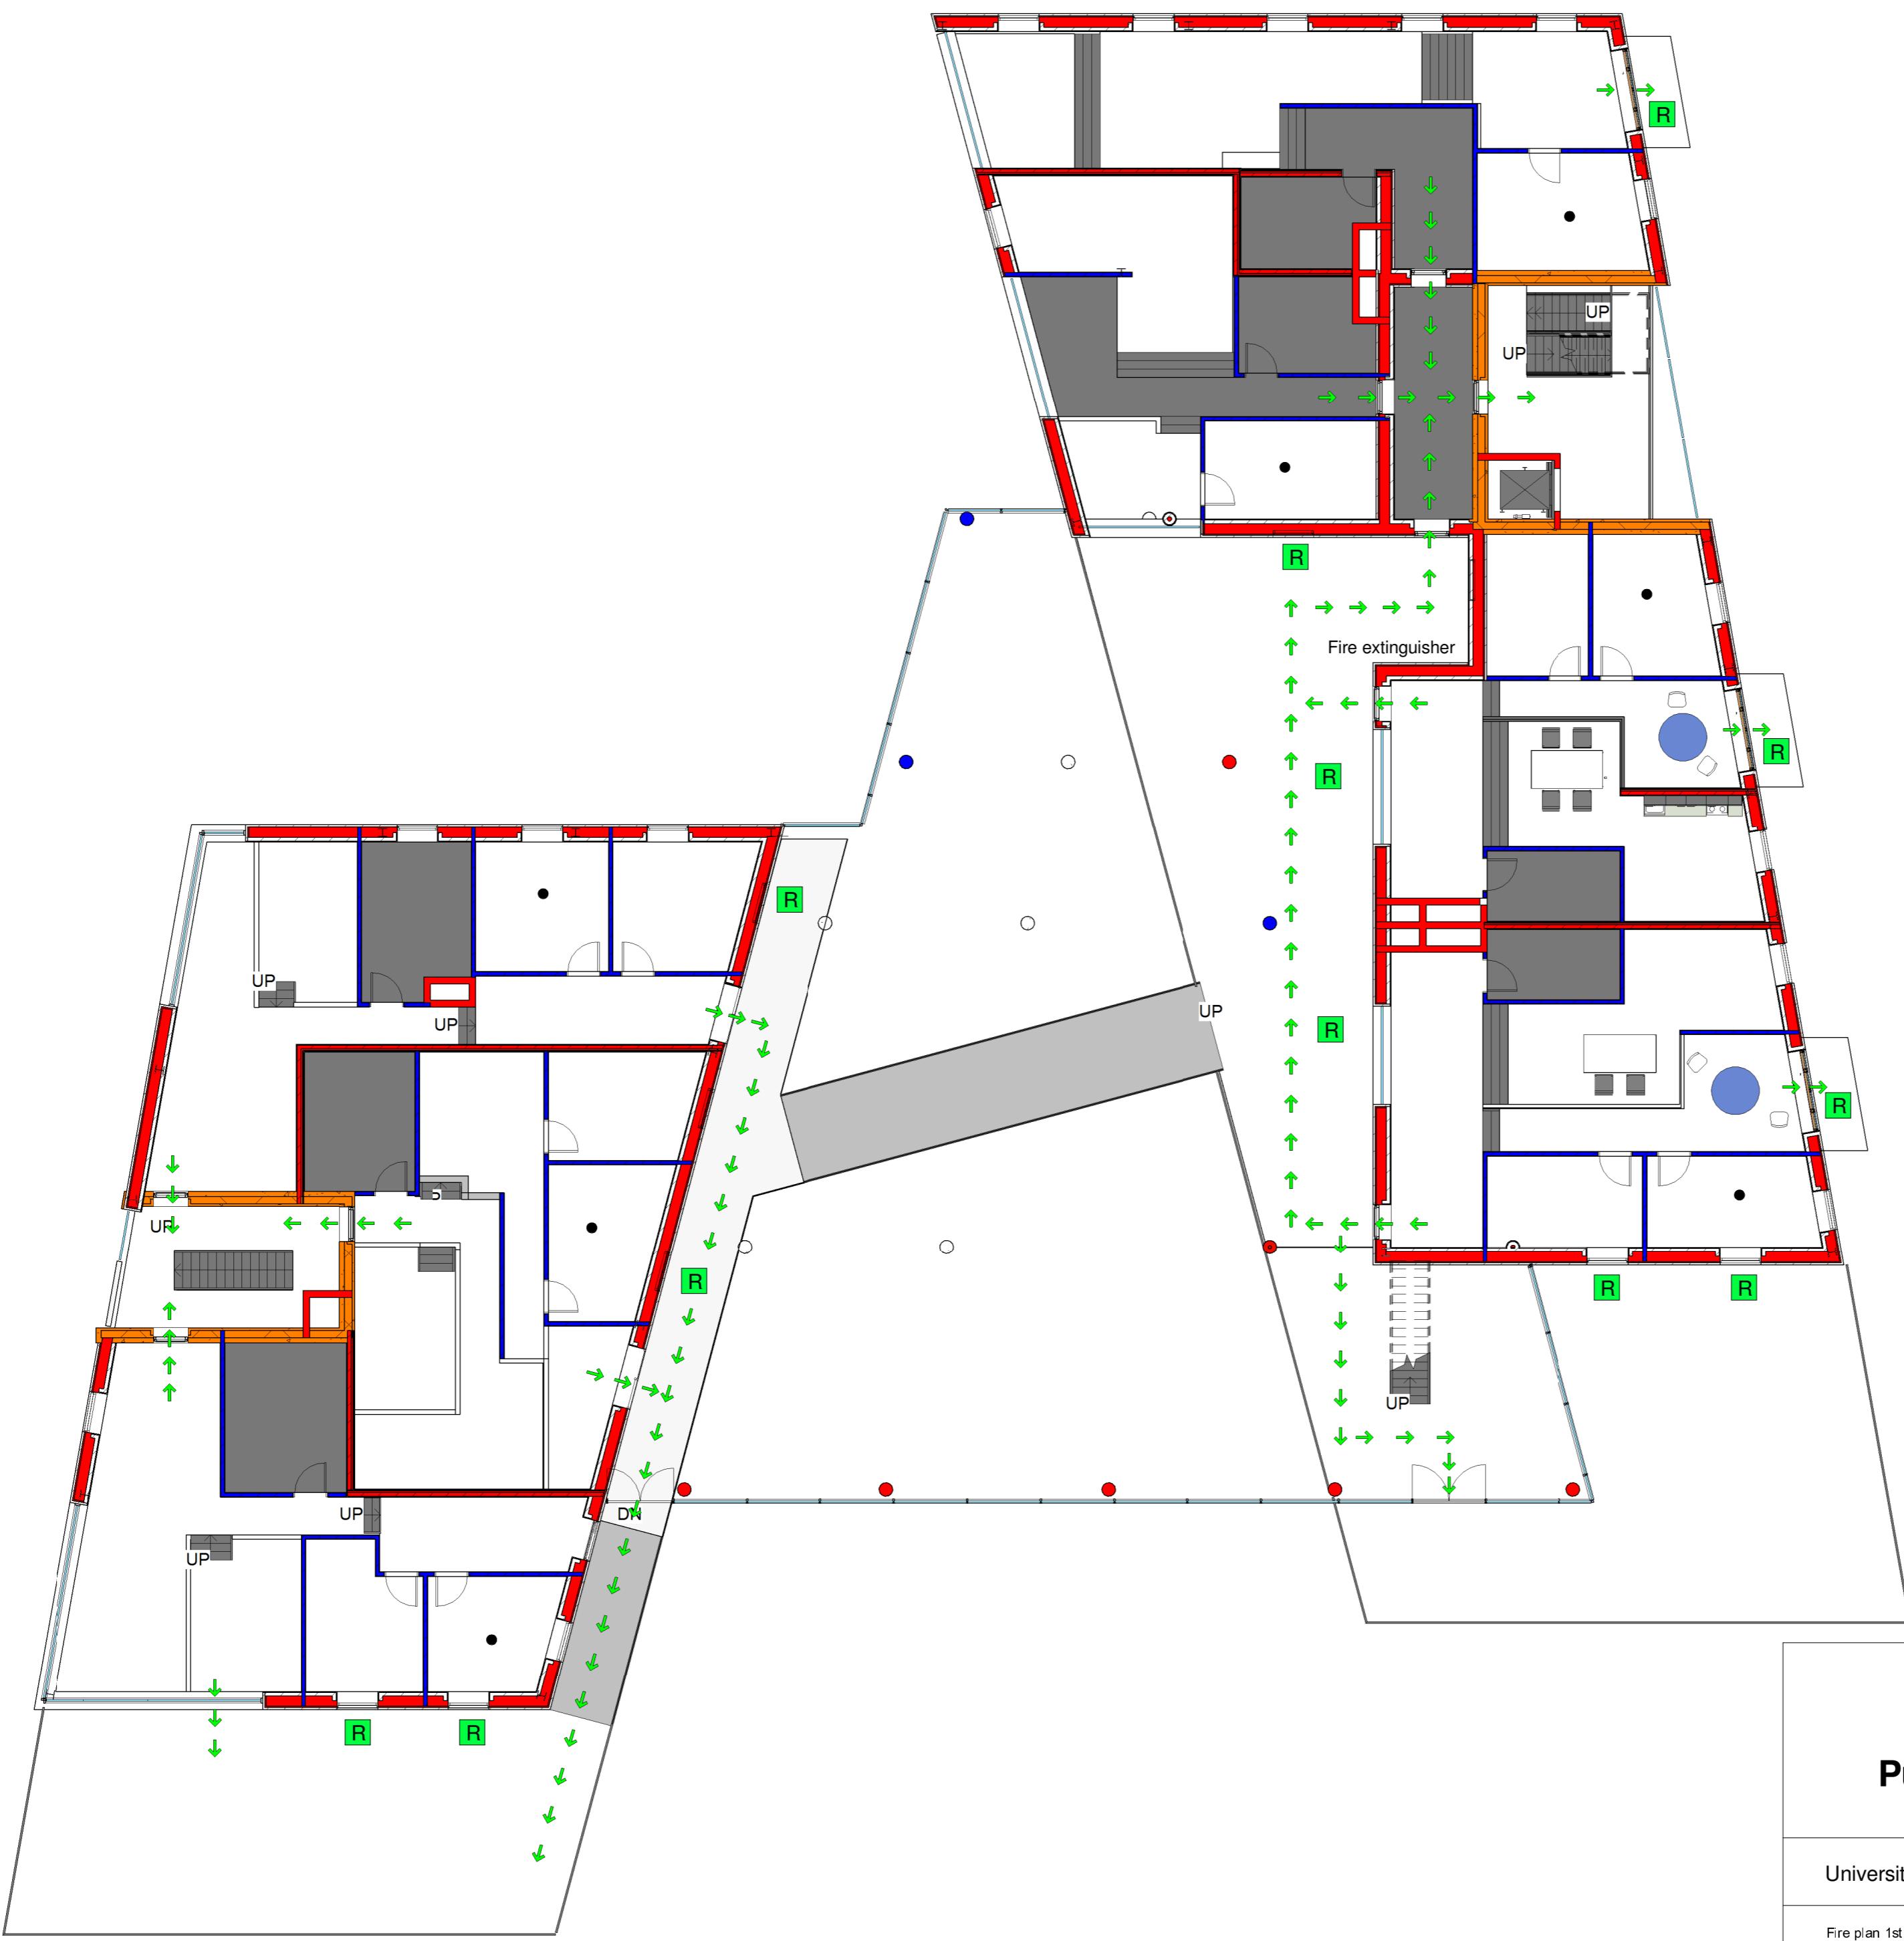
<b>Interdisciplinary project</b> <b>Multi storey building</b> <b>Punto de Reunion</b> Client : Mr. Tito Gonzales	
University College of Northern Denmark	4th semester
Fire plan 1st floor	As indicated
Marc Andre Kuhnert	04-06-2015 14:51:25

Drawing	Building component	Fire protection
	None Loadbearing wall (ground floor)	EI 240 A2 - S1, D0
	Loadbearing wall (ground floor)	REI 60 A2 - S1, D0
	None Loadbearing wall (ground floor)	EI 60 A2 - S1, D0
	Loadbearing wall (first floor and second floor)	REI 60 A2 - S1, D0
	Loadbearing wall (first and second floor)	REI 60 A2 - S1, D0
	Loadbearing wall (first and second floor)	REI 30 A2 - S1, D0
	Separated fire resistant area	REI 120 A2 - S1, D0
	Loadbearing Columns	REI 120 A2 - S1, D0
	Rescue route	The Escape routes should have a width of 1,3m
	Rescue opening	Two rescue openings are required because the floor area is more than 150 m <sup>2</sup>
	Smoke detector / Fire alarm	Each residential unit in the building section must have a smoke alarm and in the commercial area even a fire alarm
	Windows	Minimum requirements 0,6m in height x 0,5m in width
	Doors	Class EI2 30-C

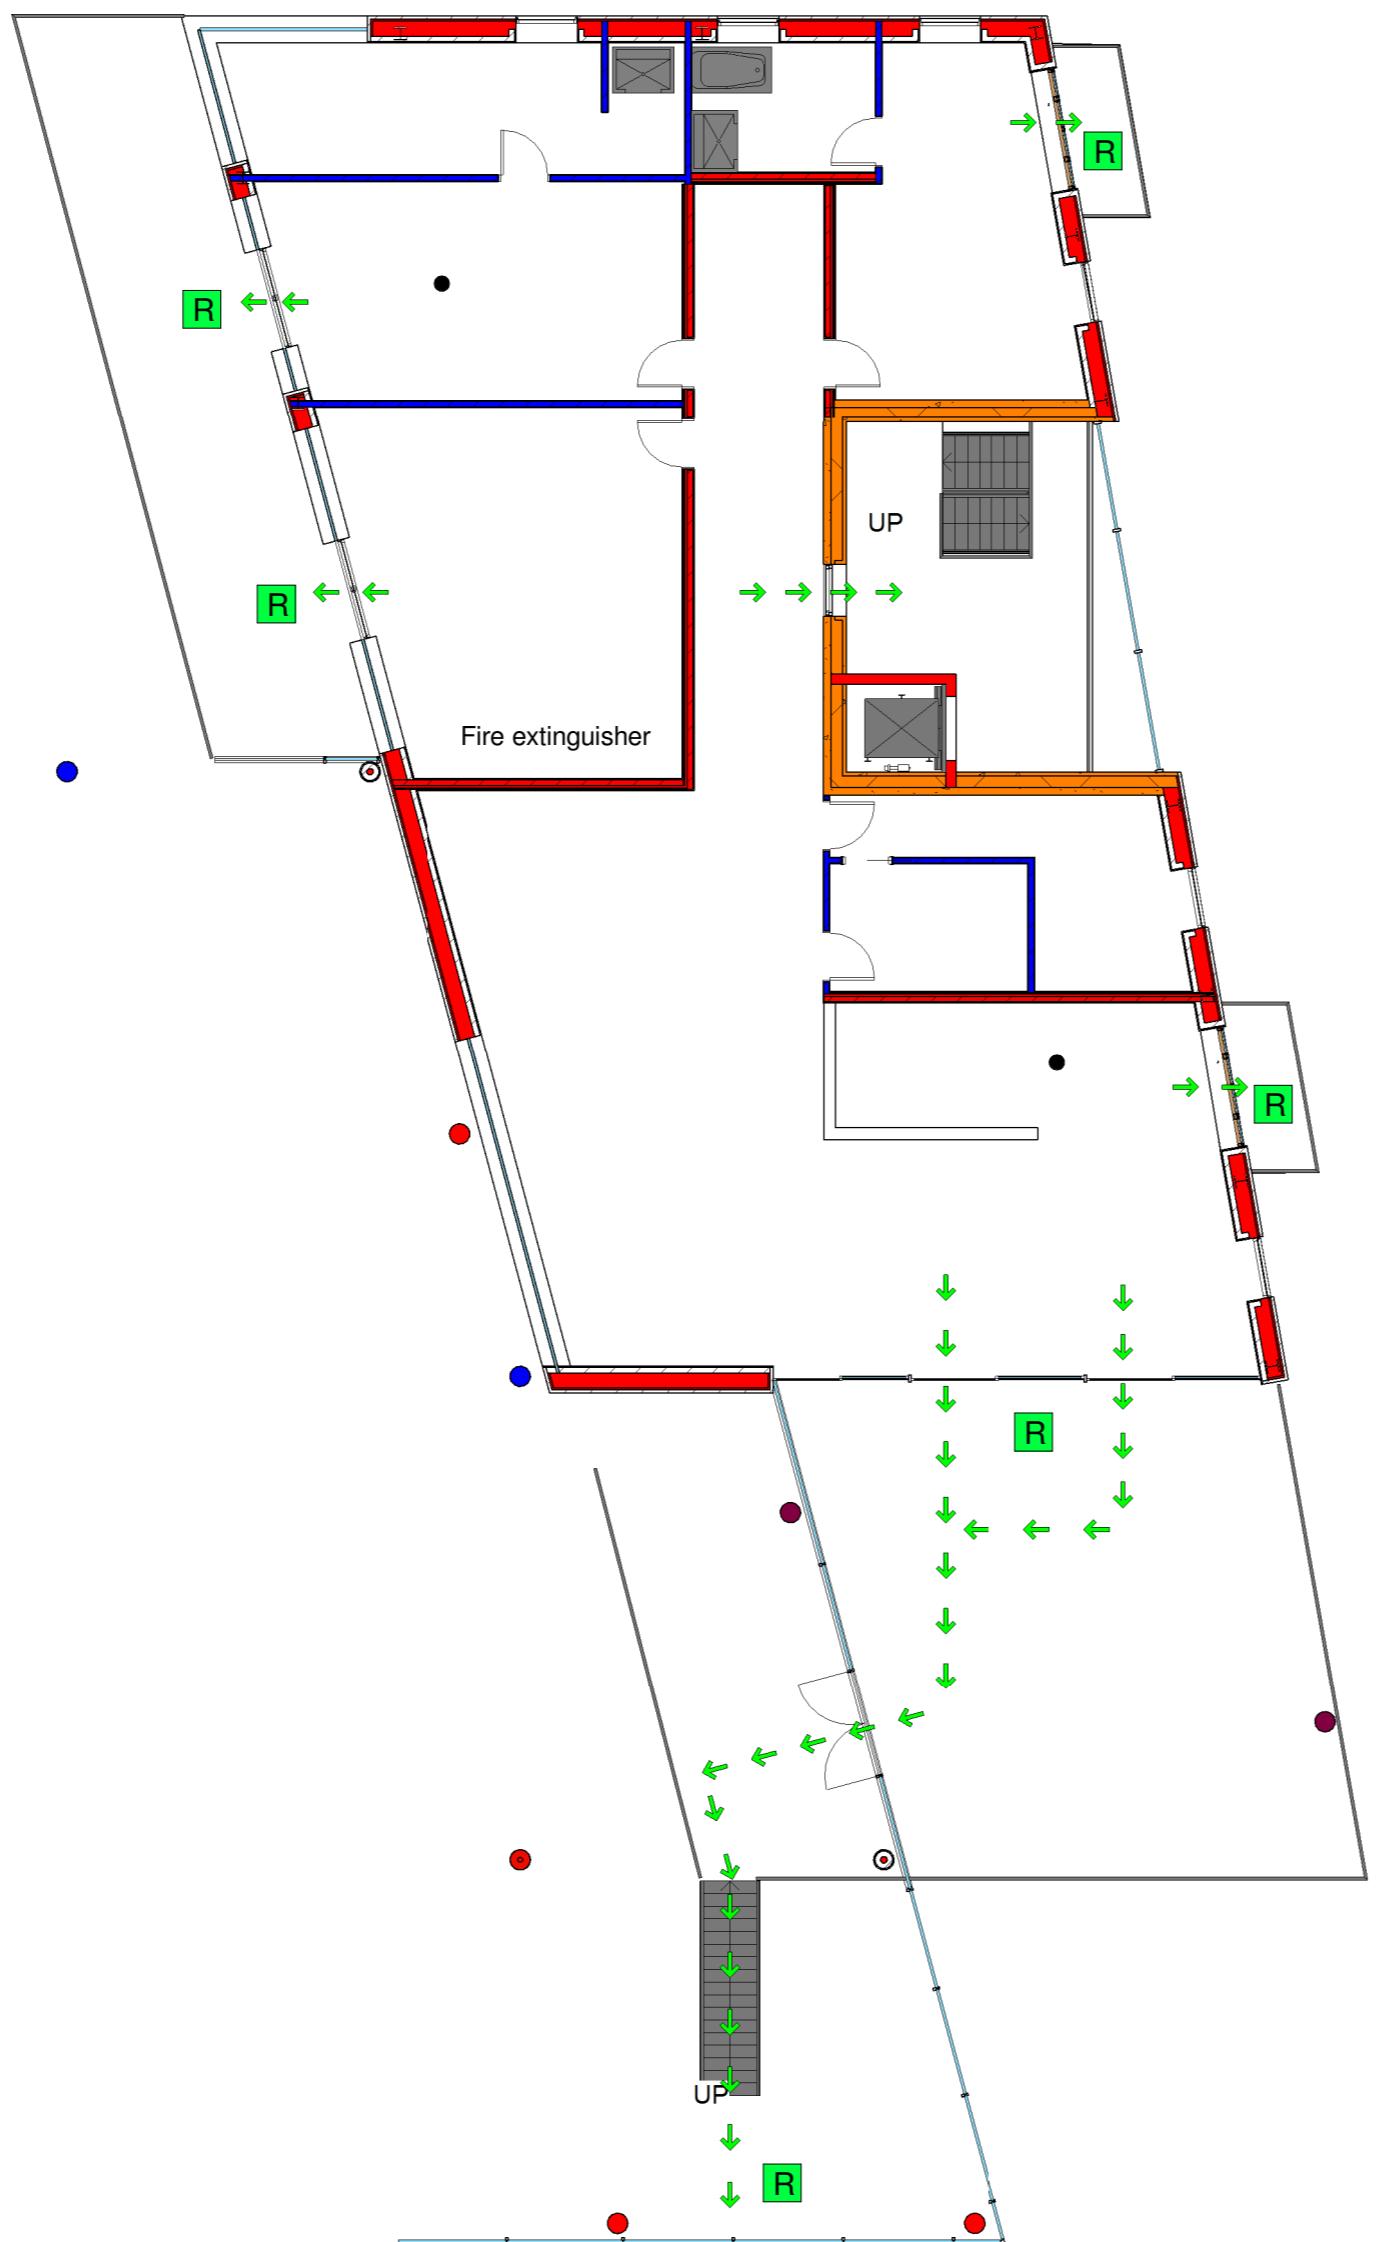
Drawing	Building component	Fire protection
	None Loadbearing wall (ground floor)	EI 240 A2 - S1, D0
	Loadbearing wall (ground floor)	REI 60 A2 - S1, D0
	None Loadbearing wall (ground floor)	EI 60 A2 - S1, D0
	Loadbearing wall (first floor and second floor)	REI 60 A2 - S1, D0
	Loadbearing wall (first and second floor)	REI 60 A2 - S1, D0
	Loadbearing wall (first and second floor)	REI 30 A2 - S1, D0
	Separated fire resistant area	REI 120 A2 - S1, D0
	Loadbearing Columns	REI 120 A2 - S1, D0
	Rescue route	The Escape routes should have a width of 1,3m
	Rescue opening	Two rescue openings are required because the floor area is more than 150 m <sup>2</sup>
	Smoke detector / Fire alarm	Each residential unit in the building section must have a smoke alarm and in the commercial area even a fire alarm
	Windows	Minimum requirements 0.6m in high x 0.5m in width
	Doors	Class EI2 30-C

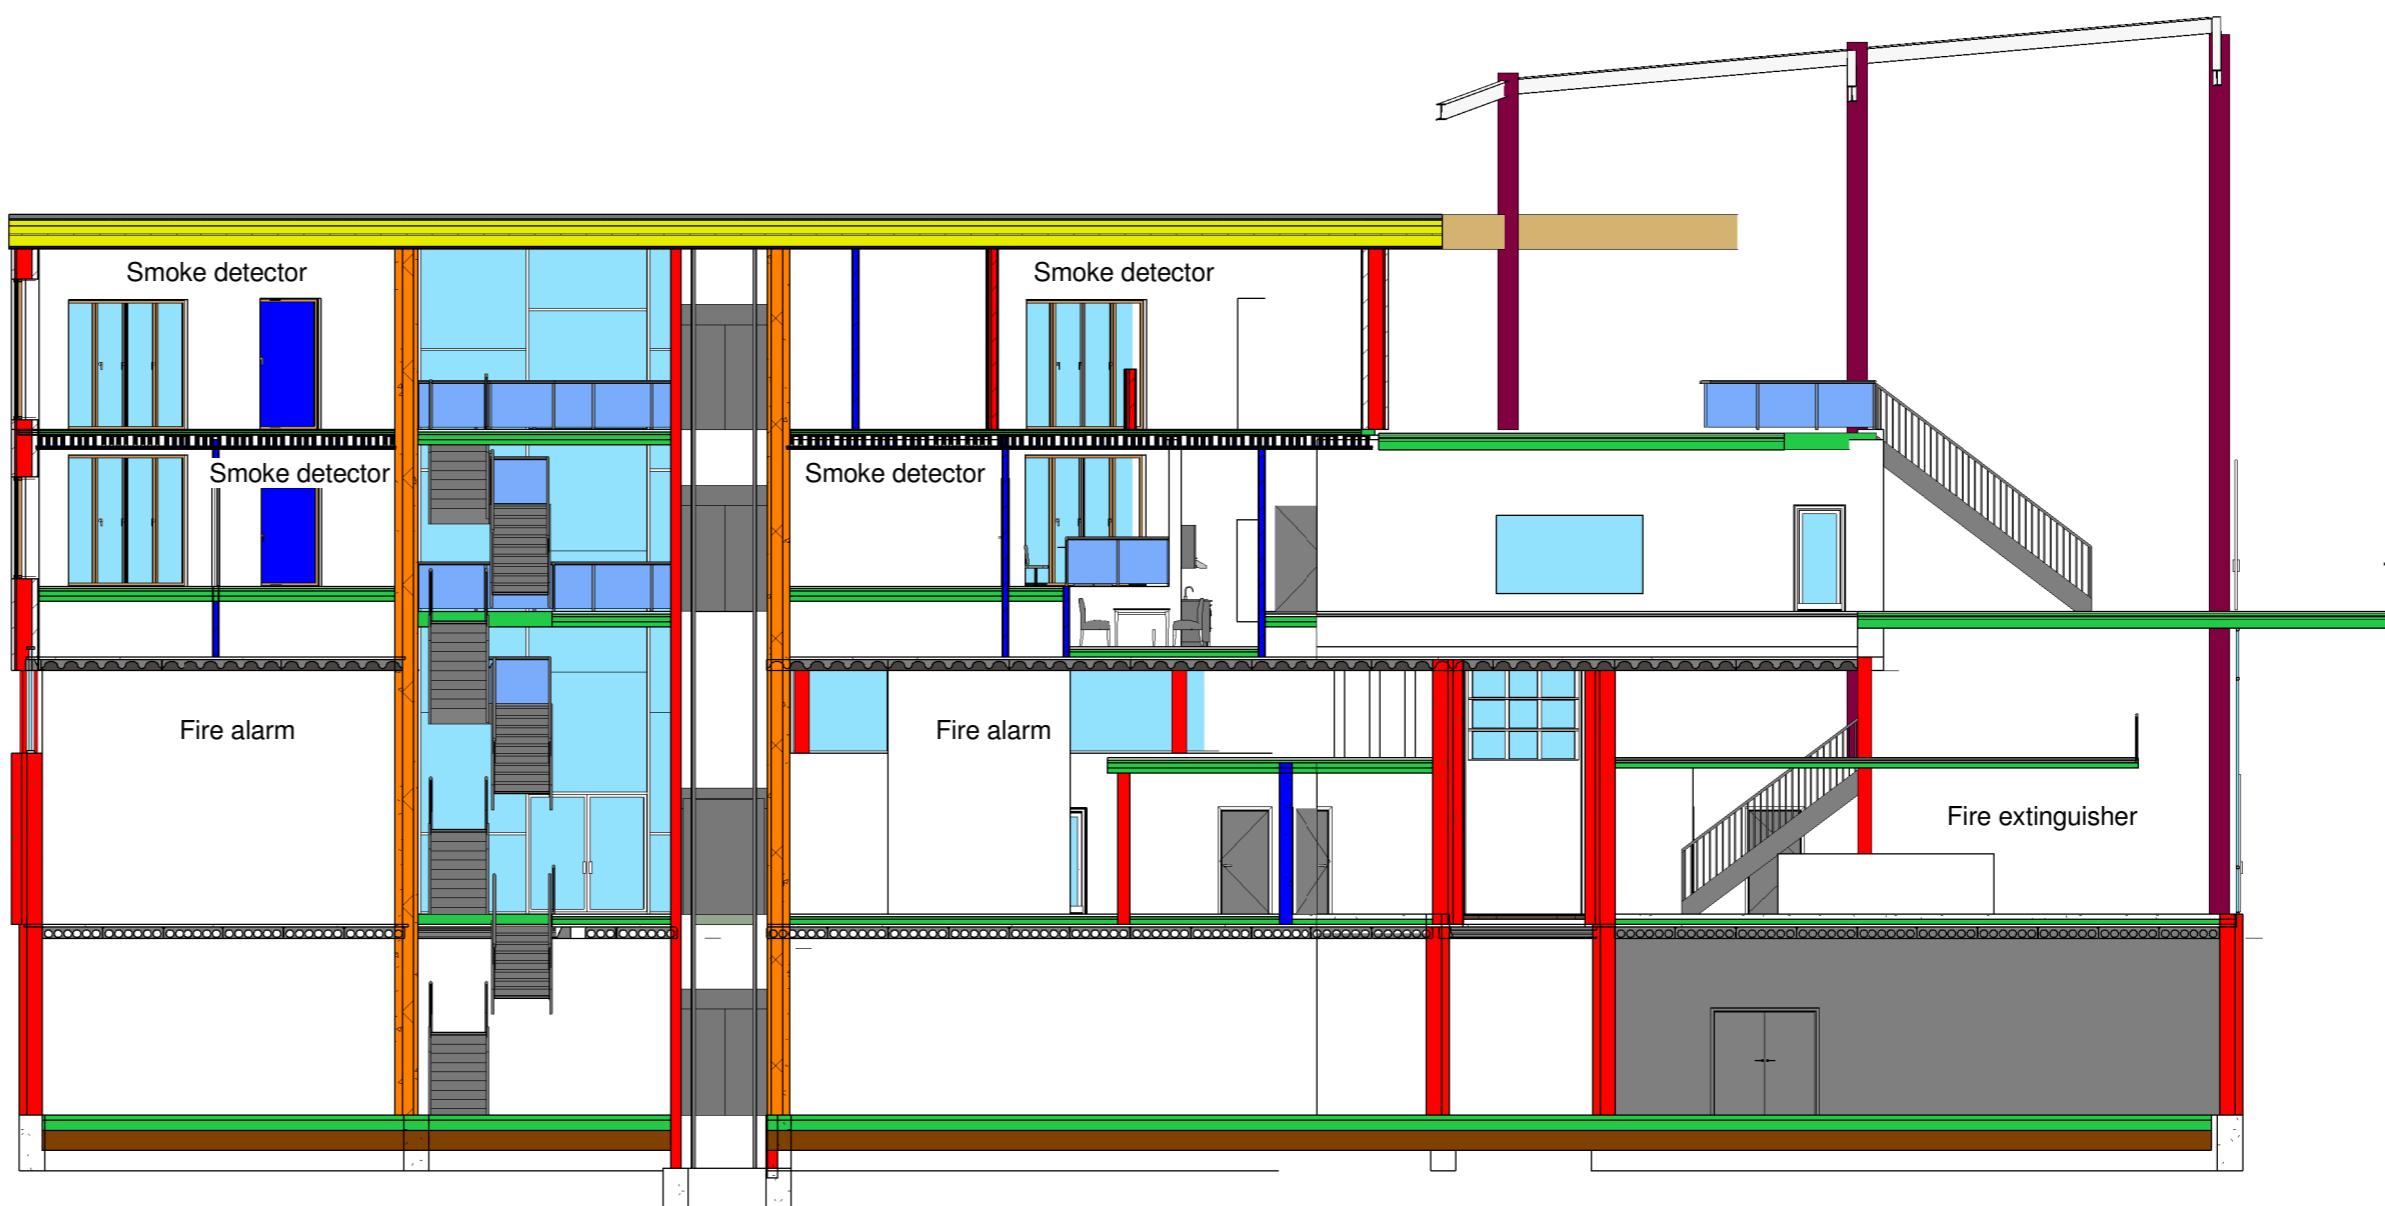
<b>Interdisciplinary project</b> <b>Multi storey building</b> <b>Punto de Reunión</b> Client : Mr. Tito Gonzales		
University College of Northern Denmark	4th semester	
Fire section D-D	As indicated	K01_T (99) _H3_1
Marc Andre Kuhnert	04-06-2015 14:59:21

Drawing	Building component	Fire protection
	None Loadbearing wall (ground floor)	EI 240 A2 - S1, D0
	Loadbearing wall (ground floor)	REI 60 A2 - S1, D0
	None Loadbearing wall (ground floor)	EI 60 A2 - S1, D0
	Loadbearing wall (first floor and second floor)	REI 60 A2 - S1, D0
	Loadbearing wall (first and second floor)	REI 60 A2 - S1, D0
	Loadbearing wall (first and second floor)	REI 30 A2 - S1, D0
	Separated fire resistant area	REI 120 A2 - S1, D0
	Wooden storey partition	REI 60 A2 - S1, D0
	SL floor slab	REI 240 A2 - S1, D0
	Green roof	REI 60 A2 - S1, D0
	Loadbearing Columns	REI 120 A2 - S1, D0
	Rescue route	The Escape routes should have a width of 1,3m
	Rescue opening	Two rescue openings are required because the floor area is more than 150 m <sup>2</sup>
●	Smoke detector / Fire alarm	Each residential unit in the building section must have a smoke alarm and in the commercial area even a fire alarm
	Windows	Minimum requirements 0.6m in height x 0.5m in width

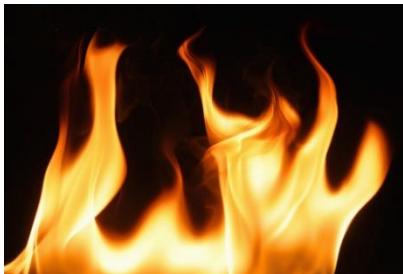
## **Fire test SL-slab**

In April 2011 the SL-Deck were tested for its fire properties at the Danish Institute of Fire Technology (DBI). Two 6.4 m long, 1.2 m wide and 215 mm thick elements with 6 prestressing wires of diameter 12.5 mm were placed simply supported with a fire exposed span of 6 m on a firetest oven at DBI.

The grooves on all four edges were insulated with mineral wool, which means that the contribution to the load-bearing capacity from casting reinforced grooves did not influence this test. The elements sustained a live- and semi-live load as required for domestic buildings of 2.5kN/m<sup>2</sup> (exclusive dead load of the elements) for 120 minutes with a deflection of 25 mm. Then the load was increased to 17.6 kN/m<sup>2</sup> with a deflection of 200 mm and unloaded back to a deflection of 35 mm at 135 minutes of standard fire exposure. The elements were unharmed after the fire test.

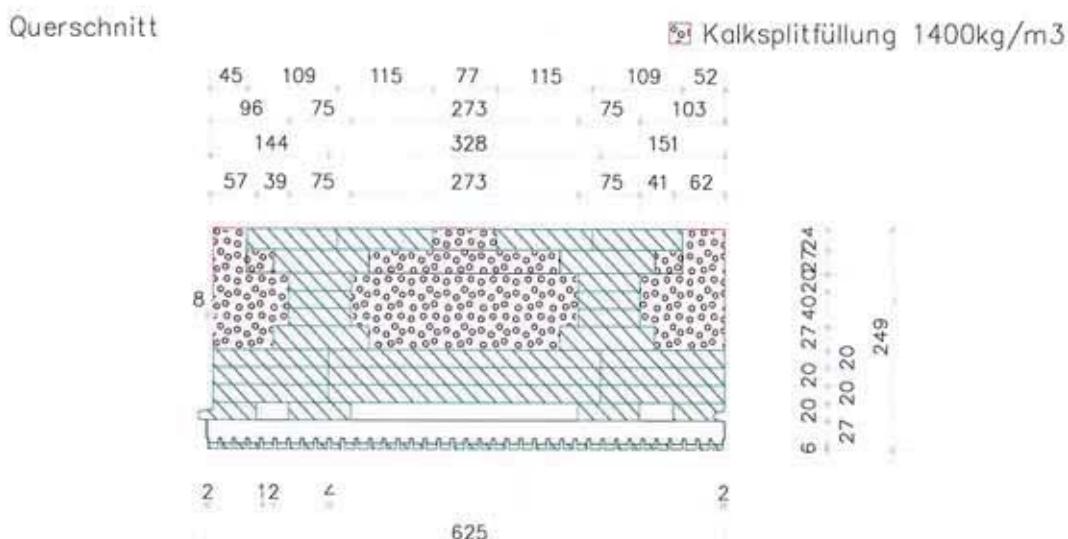
Bild 1: Ansicht Querschnitt des Deckenelementtyps – LIGNO Rippe Q2 Akustik Z3p (625-12-4)

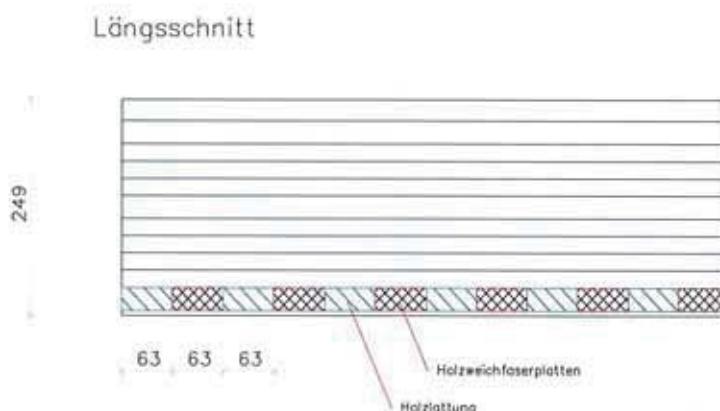
Bild 2: Ansicht Längsschnitt des Deckenelementtyps – LIGNO Rippe Q2 Akustik Z3p (625-12-4)

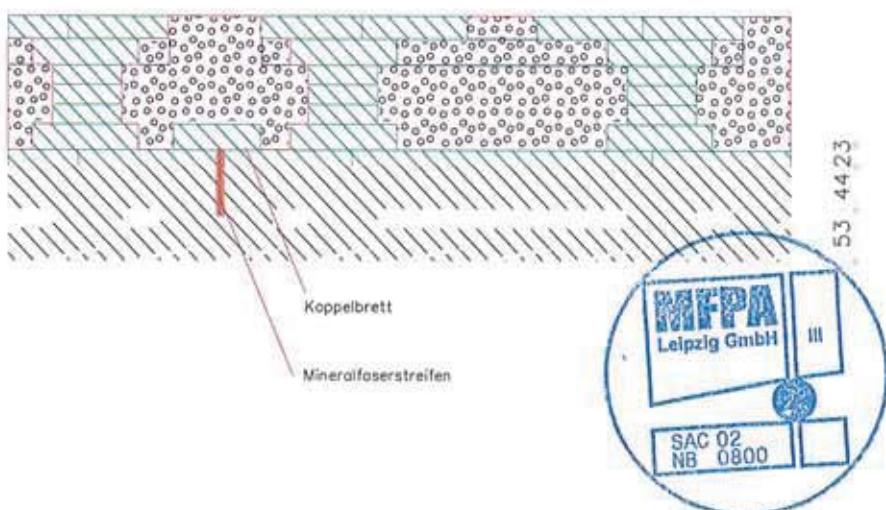
Bild 3: Ansicht Querschnitt des Deckenelementtyps – LIGNO Rippe Q2 Akustik Z3p (625-12-4)

Querschnitt im Stoßbereich

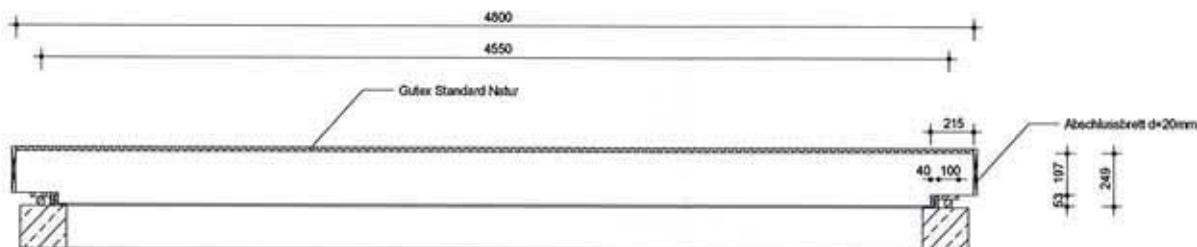
Bild 4: Ansicht des Aufbaus des Deckenelementtyps – LIGNO Rippe Q2 Akustik Z3p (625-12-4) auf dem Deckenprüfoden im Längsschnitt

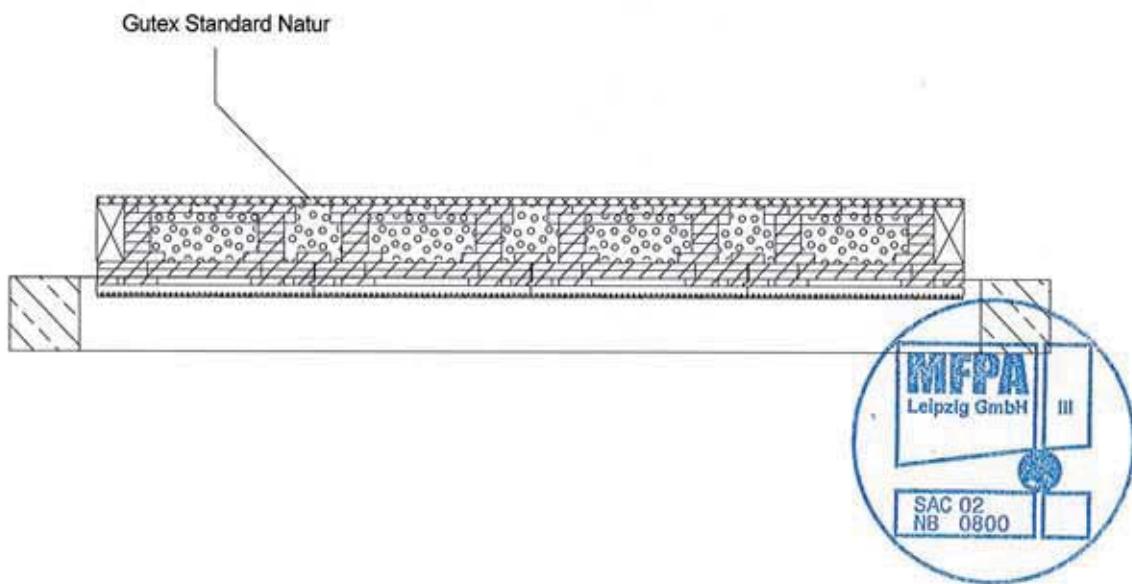
Bild 5: Ansicht des Aufbaus des Deckenelementtyps – LIGNO Rippe Q2 Akustik Z3p (625-12-4) auf dem Deckenprüfoden im Querschnitt ausgeführt als zusammenhängendes Deckenelement

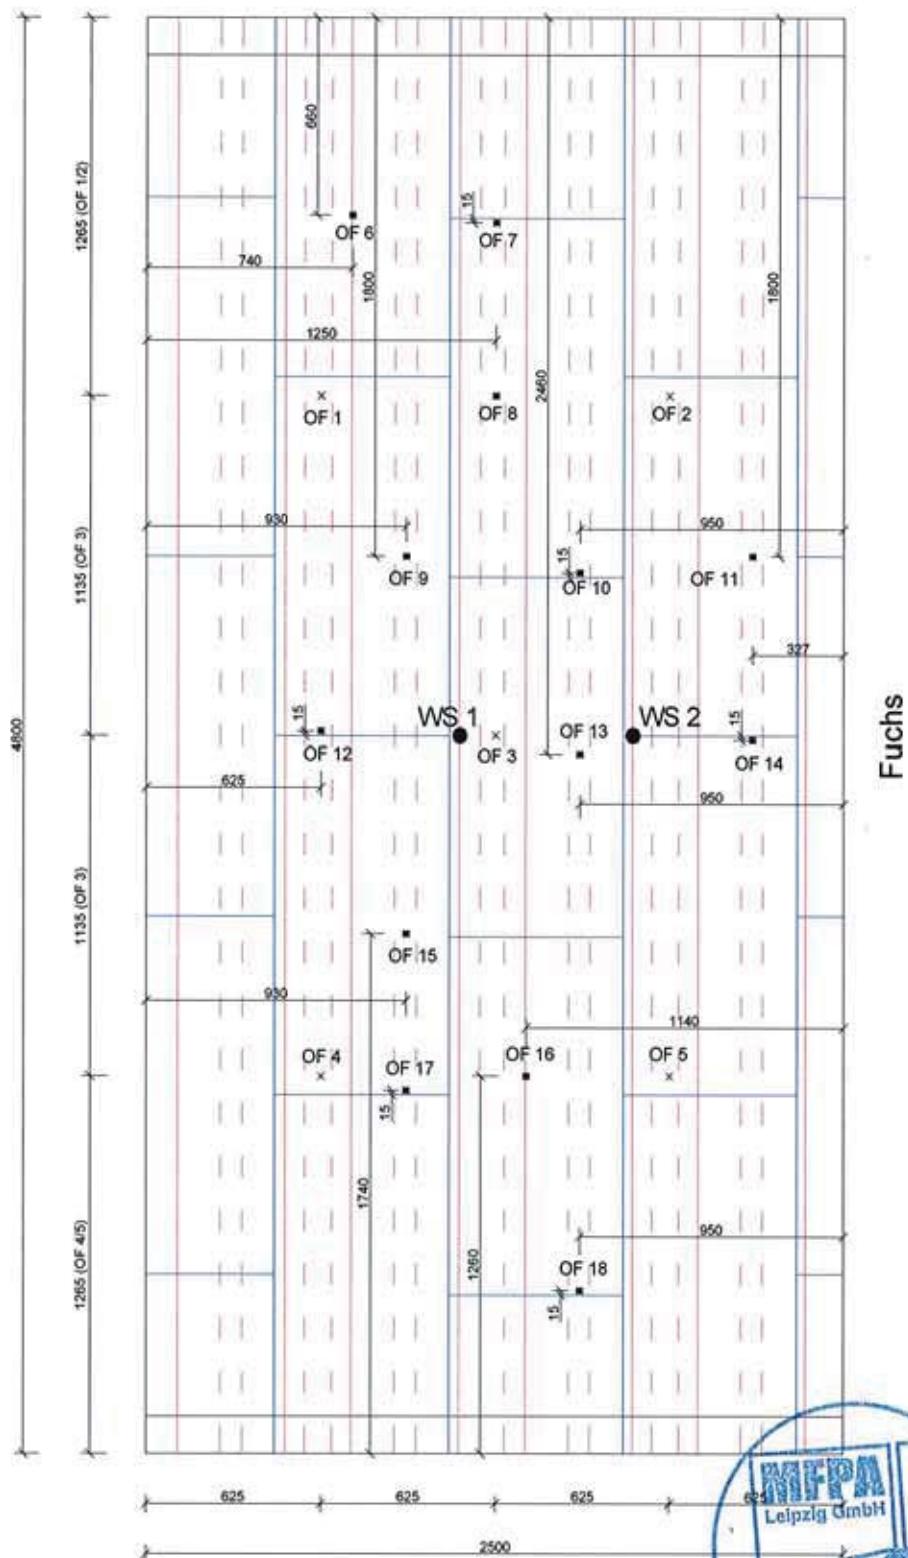
Bild 1: Grafische Darstellung der Position der Oberflächentemperaturmessstellen auf der Holzweichfaserplatte (feuerabgewandte Seite)
