University College of Northern Denmark

Interdisciplinary Project

**Multi storey Building**

# Fire Safety Report

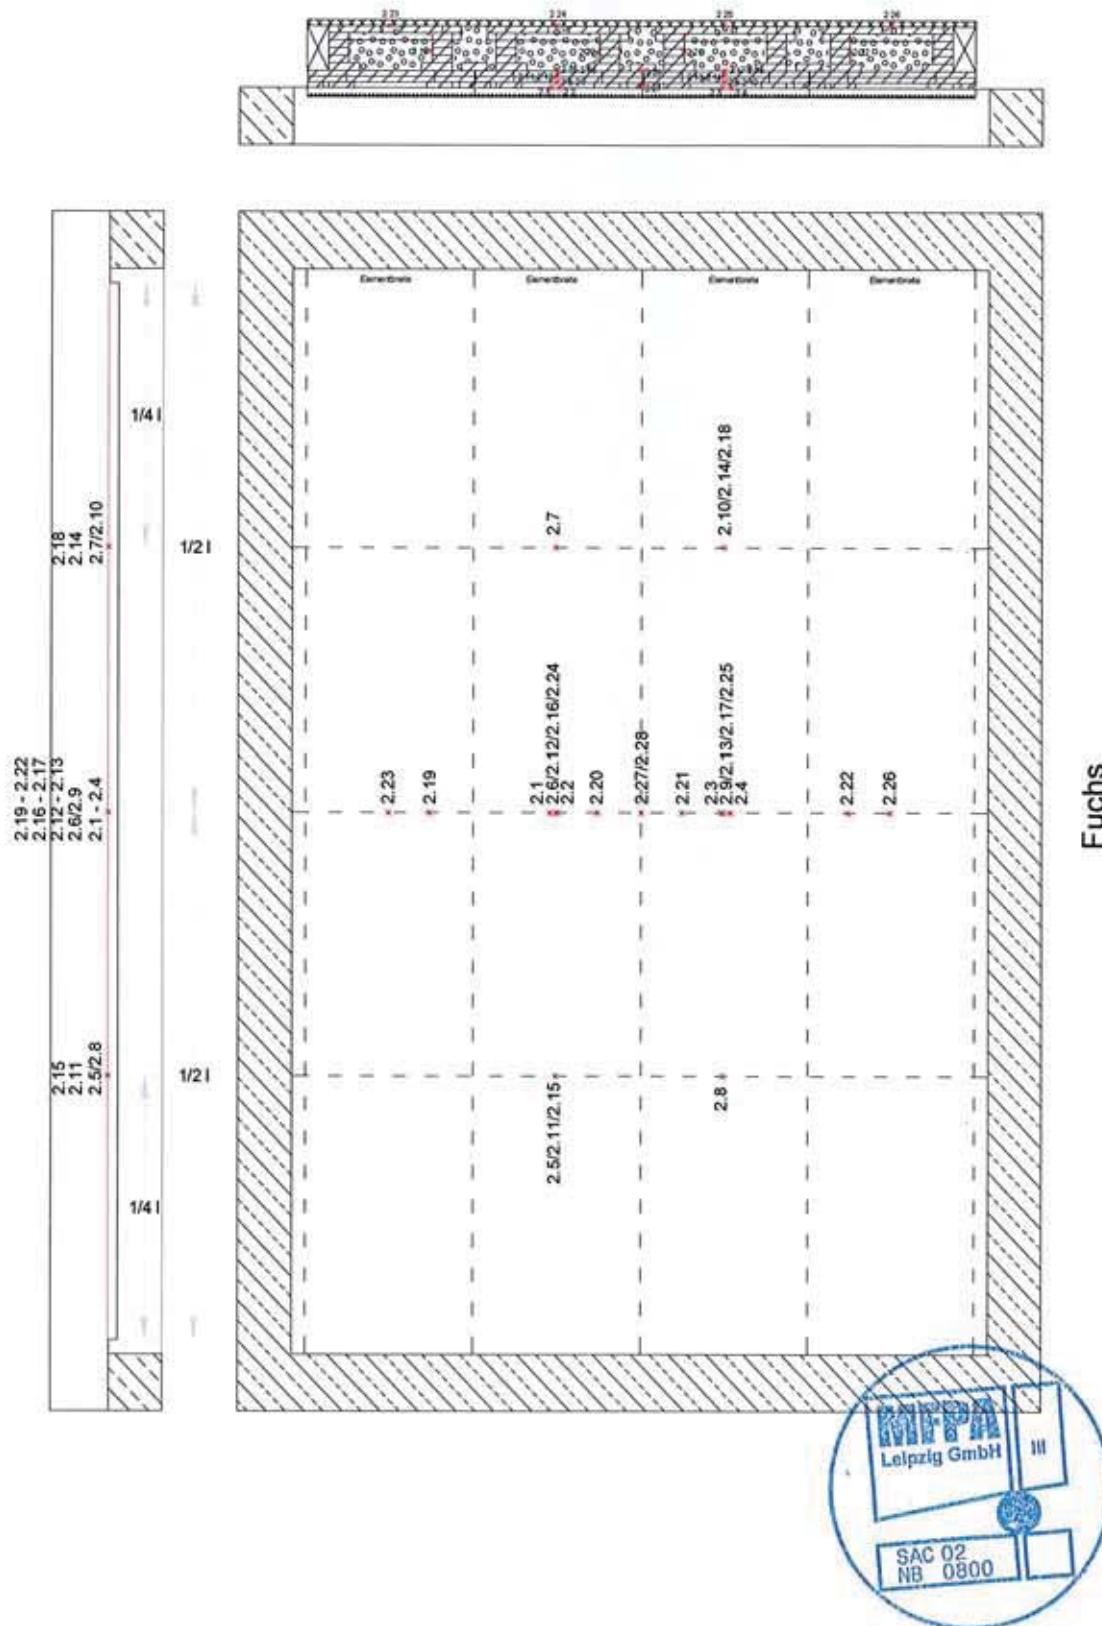
Bild 2: Übersicht der Messstellenanordnung im Prüfkörper (Abbildung eines annährend gleichen Deckenelementes gegenüber dem geprüften)

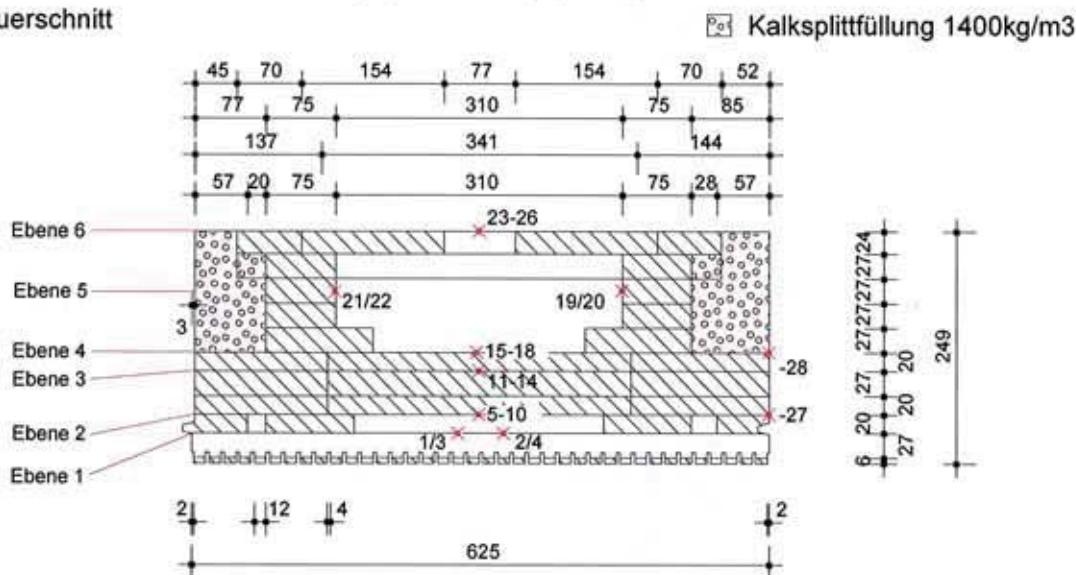
#### Querschnitt

Bild 3: Detailansicht der Messstellenanordnung über den Querschnitt der Deckenelemente (Abbildung eines annähernd gleichen Deckenelementes gegenüber dem geprüften)

- Ebene 1: 2.1 - 2.4 halbe Länge 2 x hinter Holzweichfaserplatte, 2 x hinter Holzlattung
- Ebene 2: 2.5 - 2.10 2 x halbe Länge, 4 x viertel Länge von Außenkante Akustiklage
- Ebene 3: 2.11 - 2.14 2 x halbe Länge, 2 x viertel Länge von Außenkante Akustiklage
- Ebene 4: 2.15 - 2.18 2 x halbe Länge, 2 x viertel Länge von Außenkante Akustiklage
- Ebene 5: 2.19 - 2.22 halbe Länge auf halber Steghöhe
- Ebene 6: 2.23 - 2.26 halbe Länge - Rückseite Holzweichfaserplatte
- Fuge: 2.27 - 2.28 im Bereich der Stoßfuge

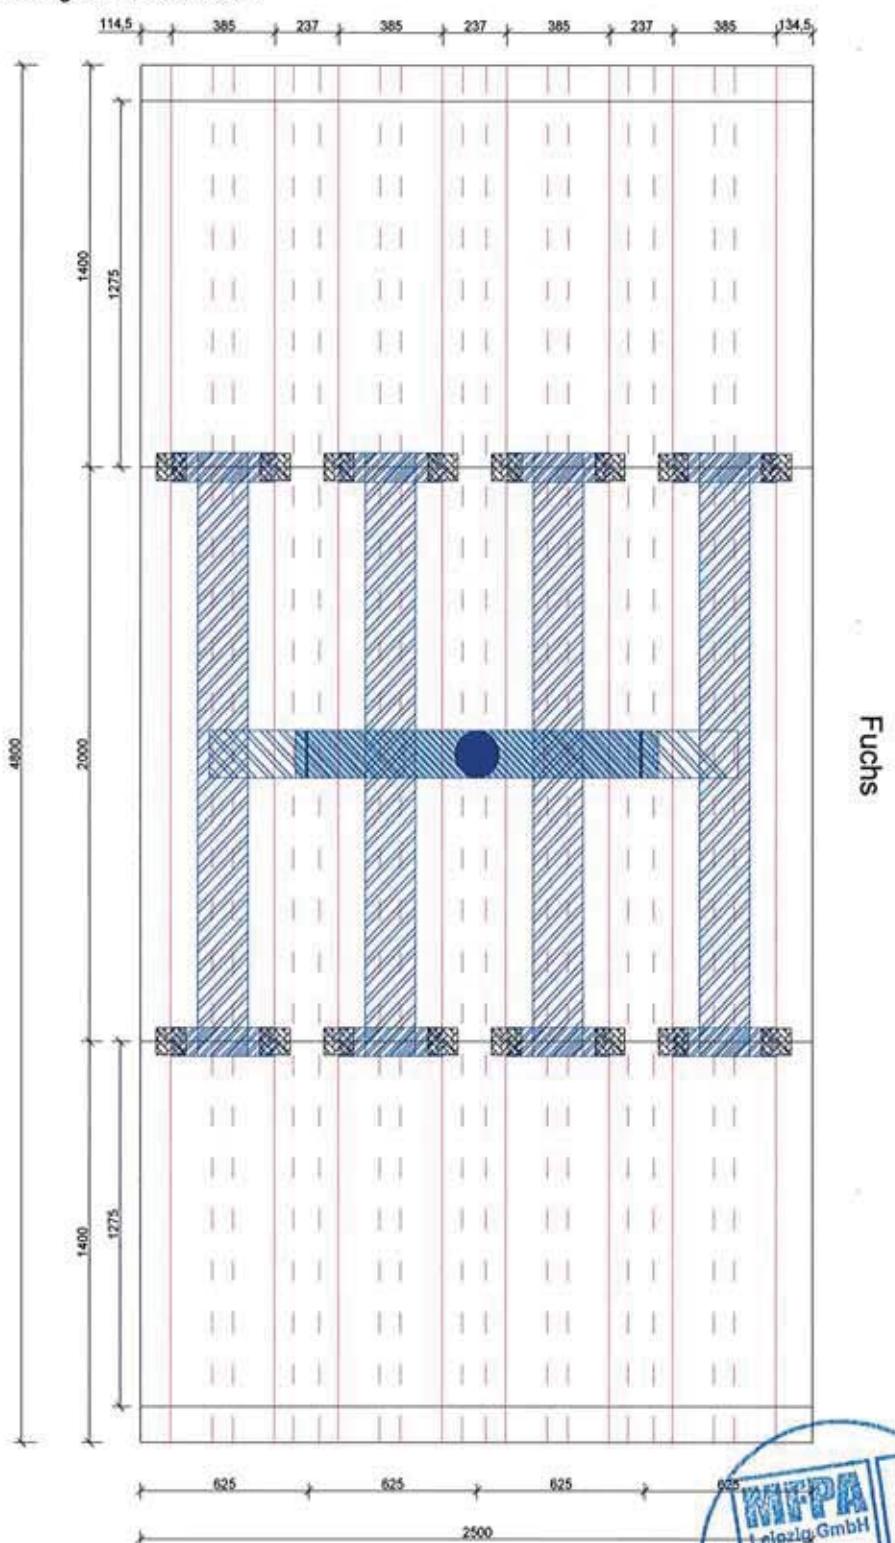
Bild 4: Anordnung der Lasttraversen

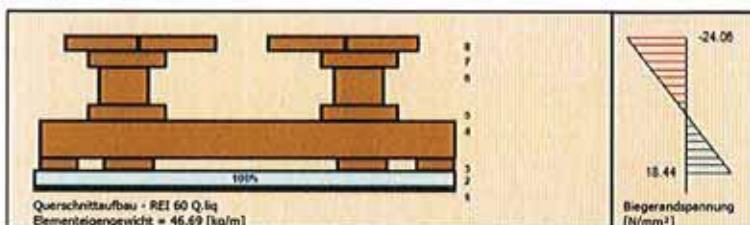
Lage 1	Lage 2	Lage 3	Lage 4	Lage 5	Lage 6	Lage 7	Lage 8
Holzgüte	Akustik-WT	C24	GL24h	GL24h	GL24h	GL24h	GL24h	GL24h
Lagendicke [mm]	6.0	26.5	20.0	60.0	26.5	60.0	26.5	23.5
Anteil Querlage [%]		100						
$b_{netto}$ [mm]	467	625	264	617	230	150	230	448
$b_{kontakt}$ [mm]	467	264	264	230	150	150	230

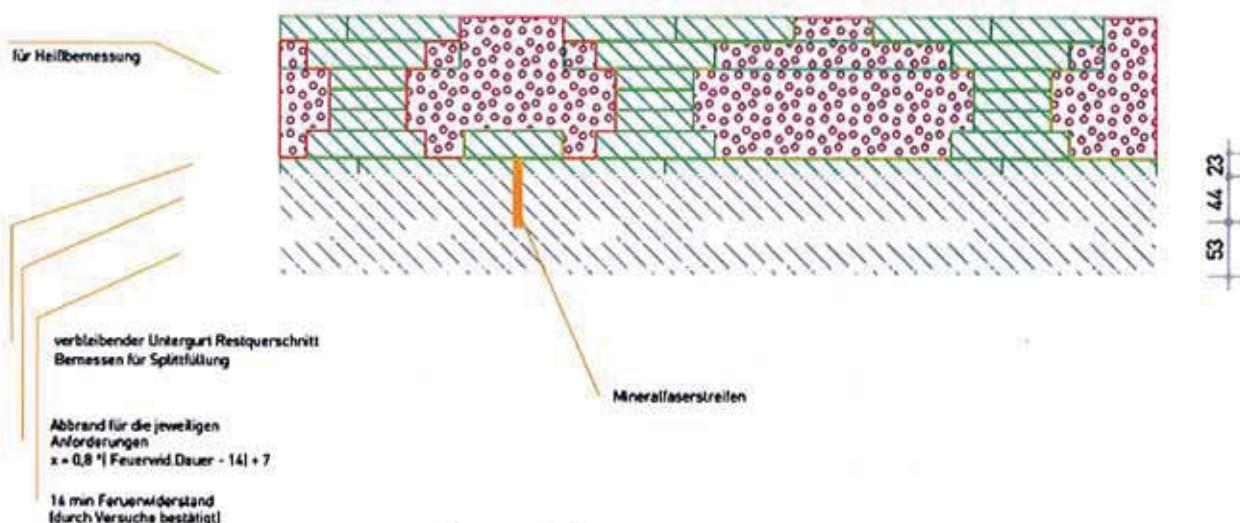
## Restquerschnitt

Die unteren beiden Lagen des Elementes leisten dem Feuer ca. 14 min. Widerstand. Dies wurde in Kleinbrandversuchen ermittelt.

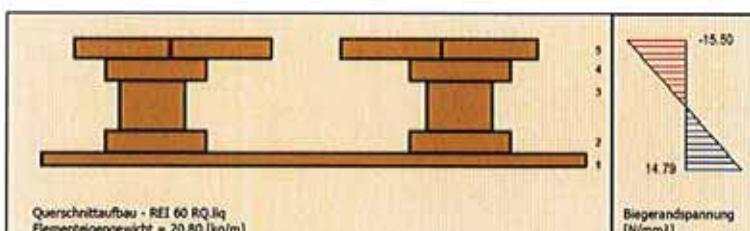
Lage 1	Lage 2	Lage 3	Lage 4	Lage 5
Holzgüte	C24	GL24h	GL24h	GL24h	GL24h
Lagedicke [mm]	16.0	26.5	60.0	26.5	23.5
Anteil Querlage [%]					
$b_{netto}$ [mm]	617	230	150	230	448
$b_{kontakt}$ [mm]		230	150	150	230

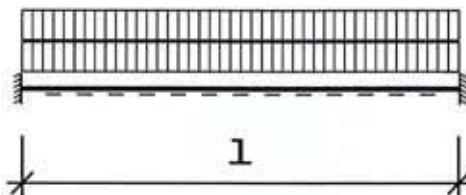
## Nachweis der Zusatzlage nach Abbrand

Als Zusatzlagen werden die über die Elementbreite durchgehenden Holzlagen in Längsrichtung des Elements bezeichnet. Sie dienen vor allem dem Schutz vor einem Durchbrand in den Hohlraum der Elemente und haben weiter die Aufgabe den Kalksplitter der Elemente zurückzuhalten. Ein Brand im Bereich der Stege soll nicht stattfinden, damit der Aufbau der Elemente oberhalb der Zusatzlagen frei gestaltet werden kann.

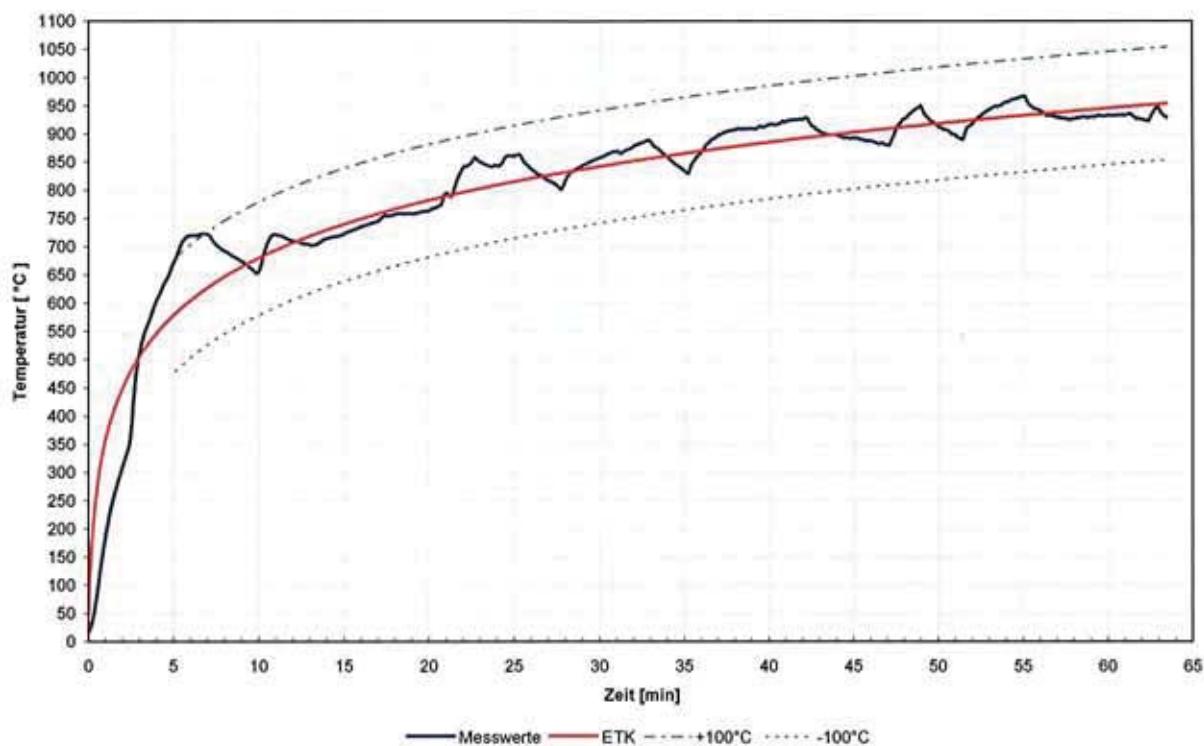
Bild 1: Einheitstemperatur-Zeitkurve (ETK)

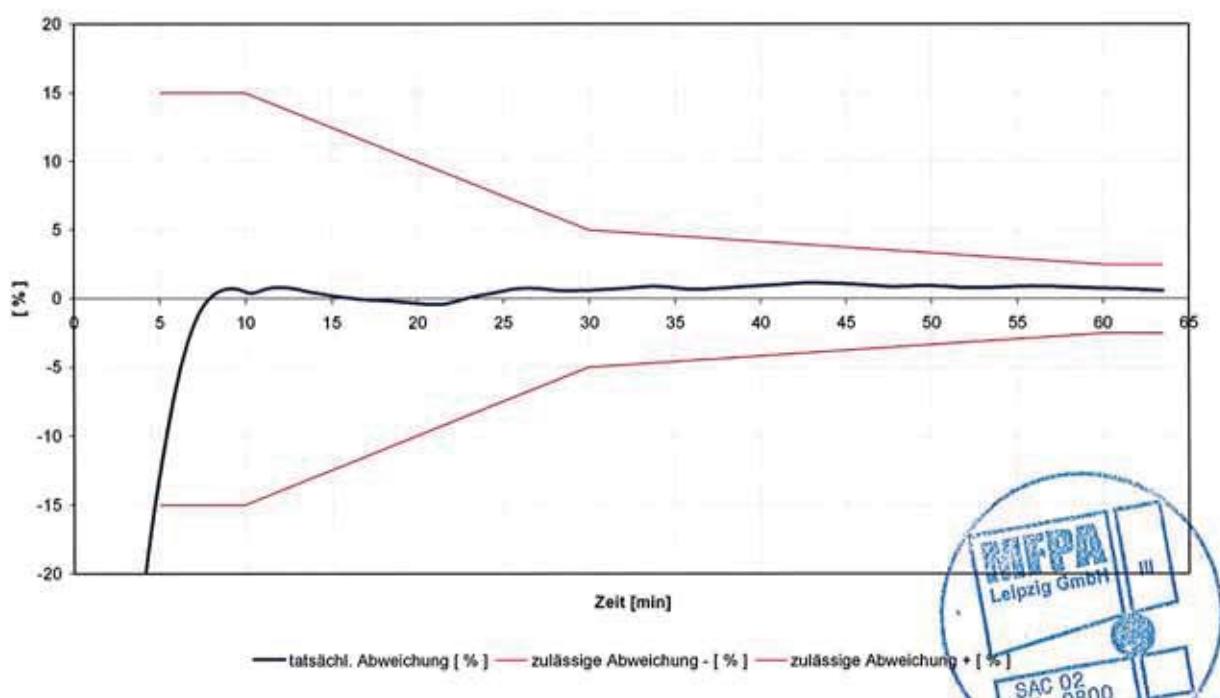
Bild 2: Abweichung vom Integral der ETK

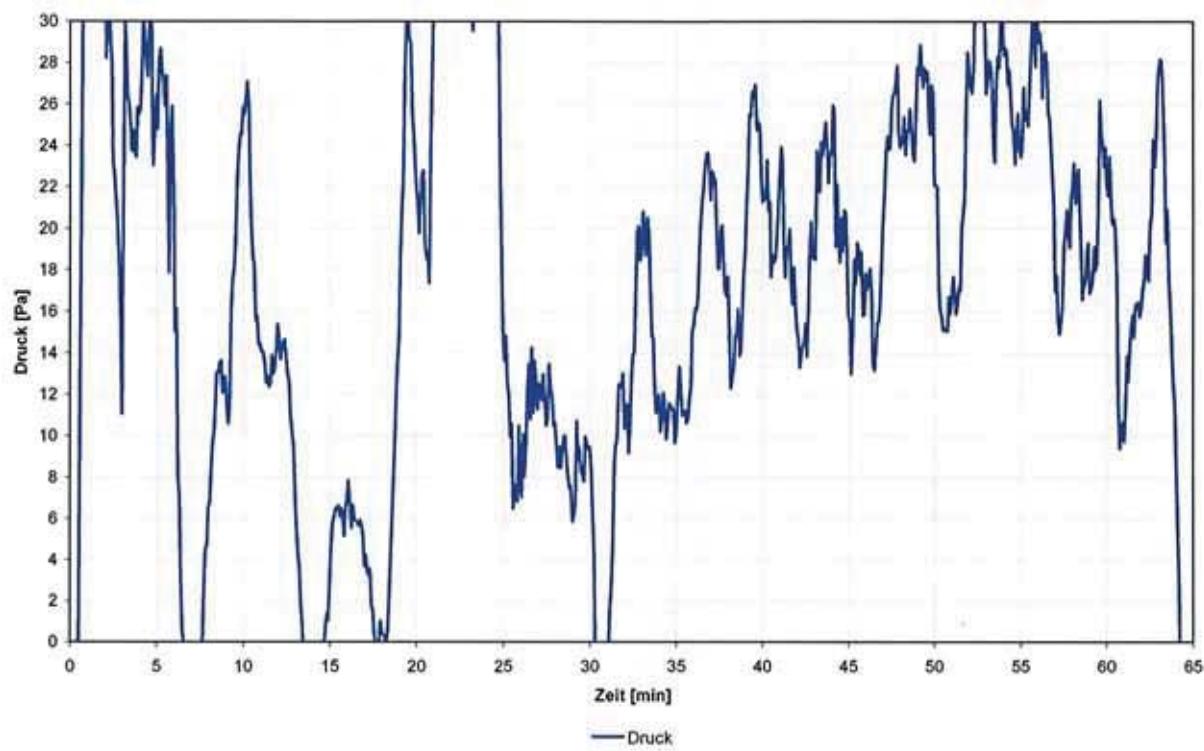
Bild 3: Druck im Brandraum (Druckschwankung auf Grund des Eigenbrandes der Deckenkonstruktion)

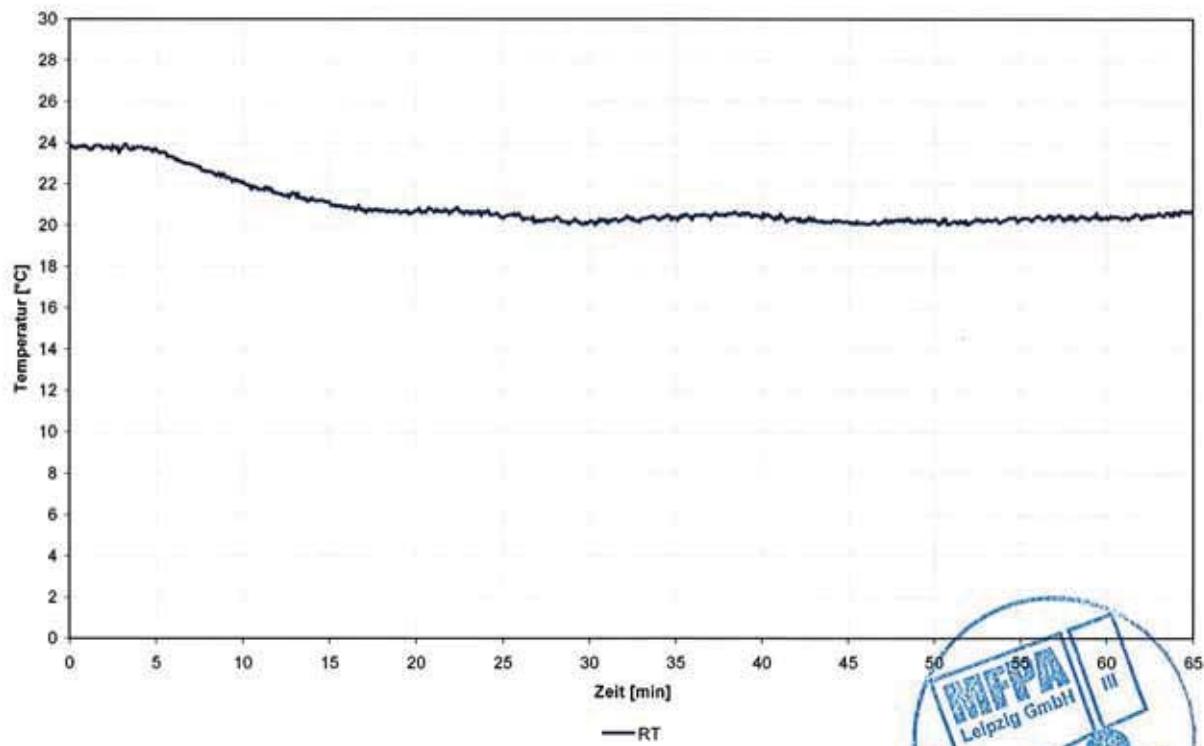
Bild 4: Raumtemperatur

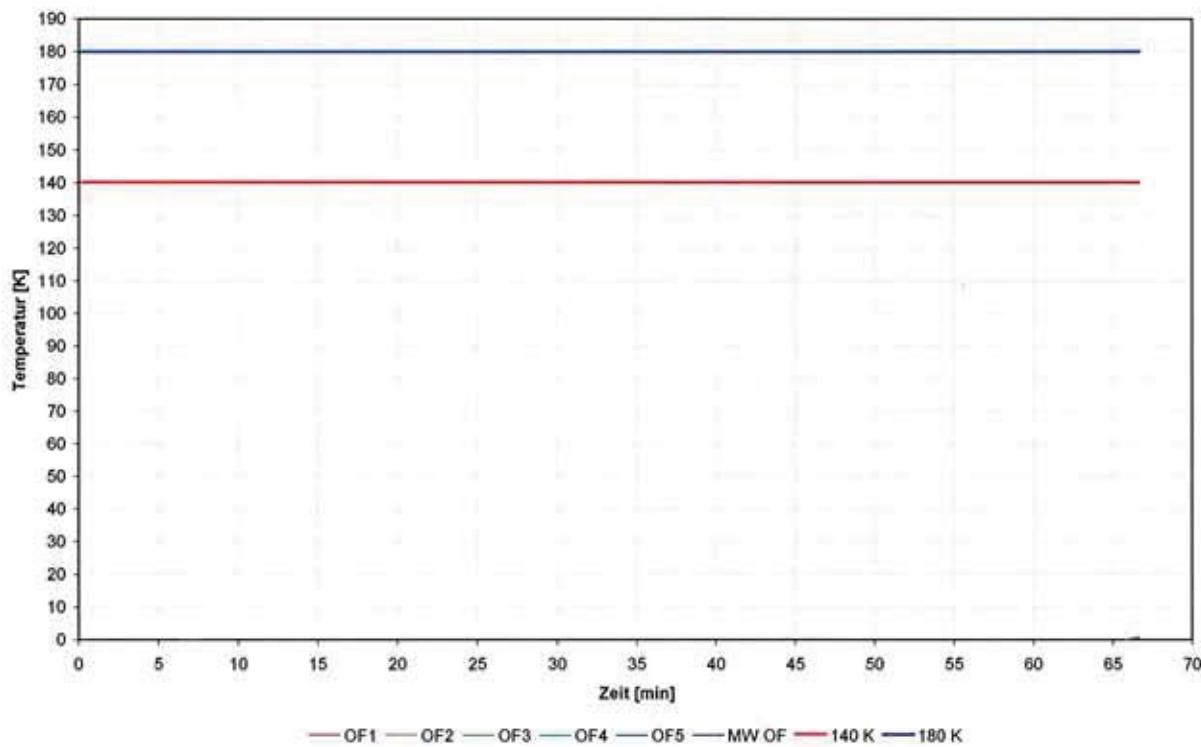
Bild 1: Temperaturrentwicklung auf der Oberfläche des Prüfkörpers (feuerabgewandte Seite) – Messstellen OF 1 – OF 5 zur Bestimmung des mittleren Temperaturanstieges

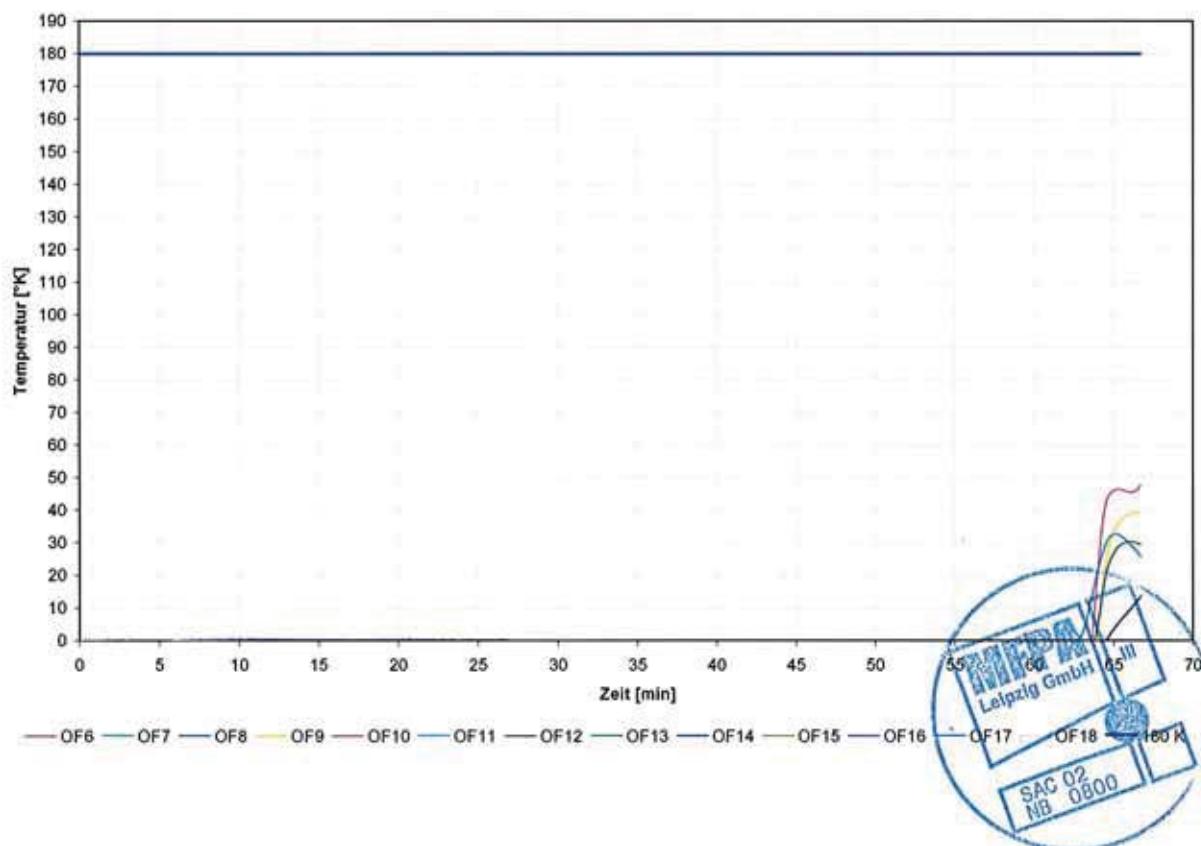
Bild 2: Temperaturentwicklung auf der Oberfläche des Prüfkörpers (feuerabgewandte Seite) – Messstellen OF 6 – OF 18 zusätzlich mit zur Bestimmung des maximalen Temperaturanstieges

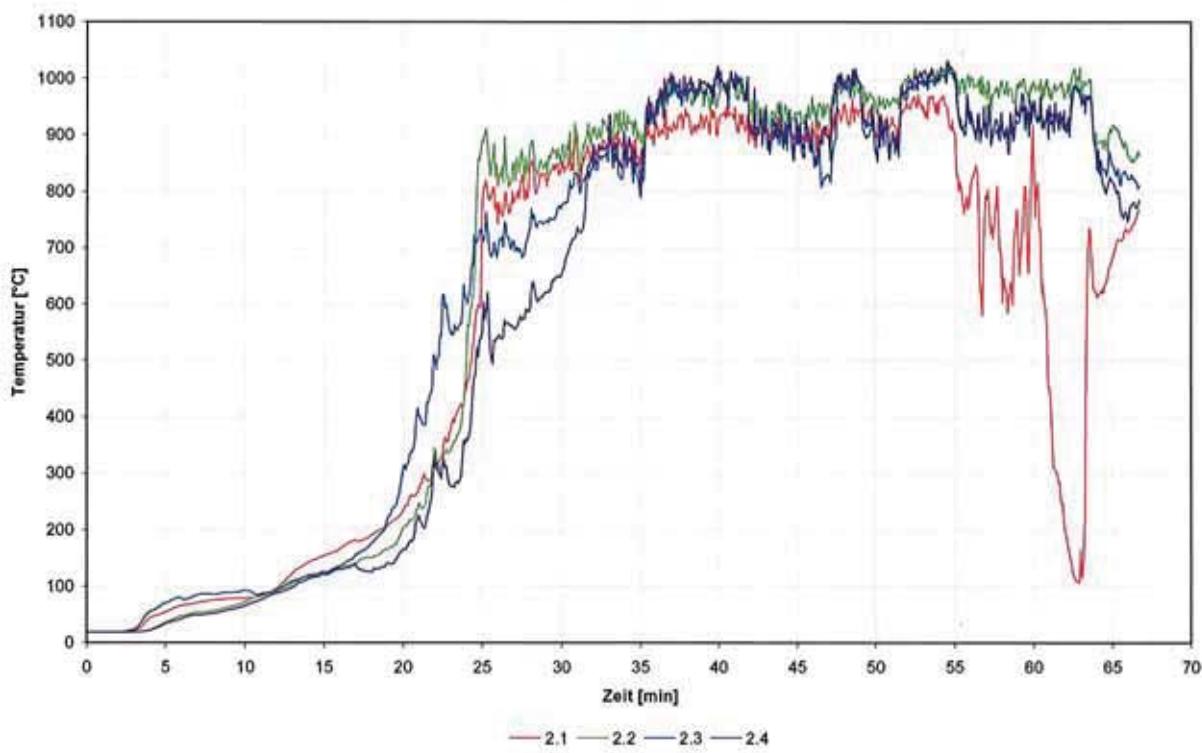
Bild 3: Temperaturrentwicklung im Prüfkörper – Ebene 1

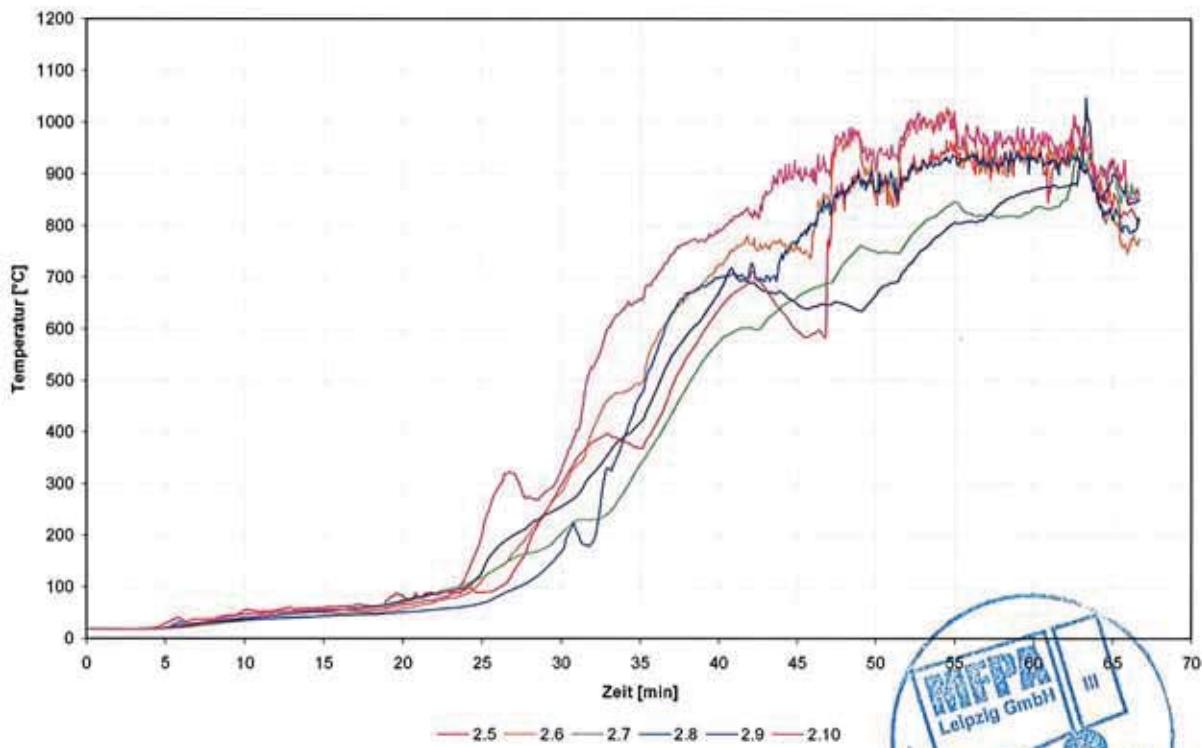
Bild 4: Temperaturrentwicklung im Prüfkörper – Ebene 2

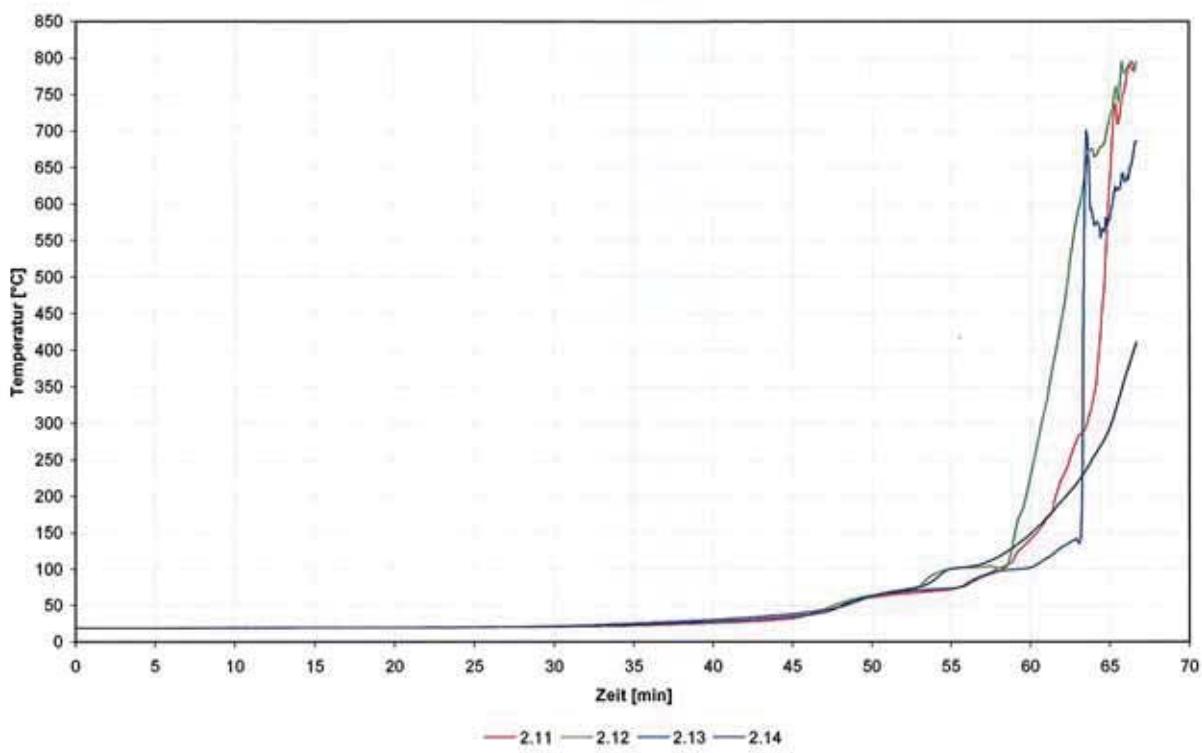
Bild 5: Temperaturrentwicklung im Prüfkörper – Ebene 3

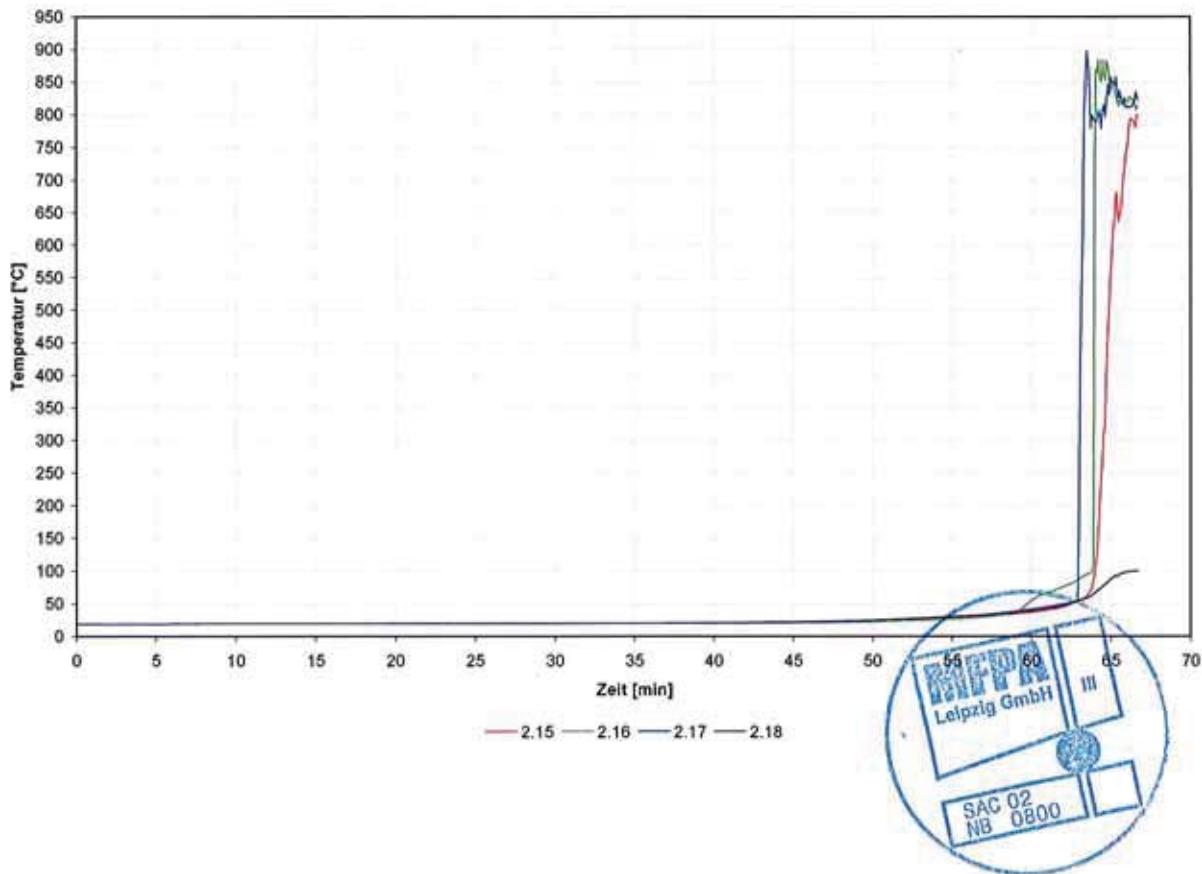
Bild 6: Temperaturrentwicklung im Prüfkörper – Ebene 4

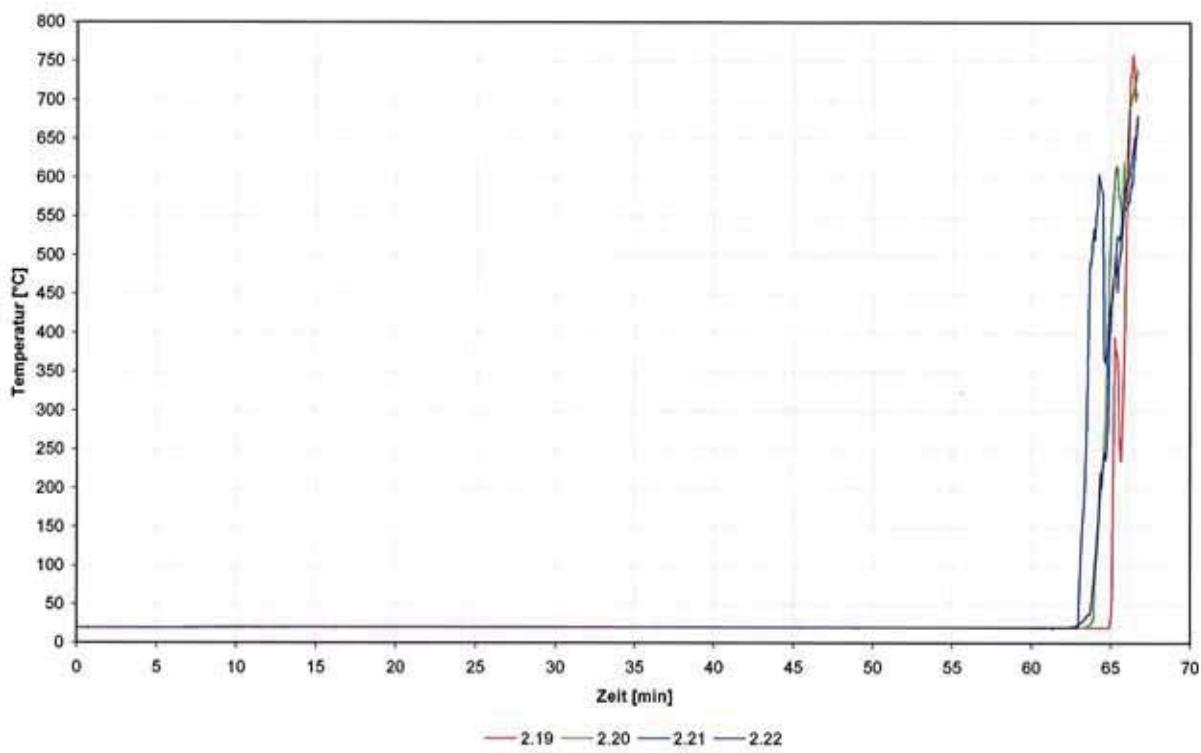
Bild 7: Temperaturrentwicklung im Prüfkörper – Ebene 5

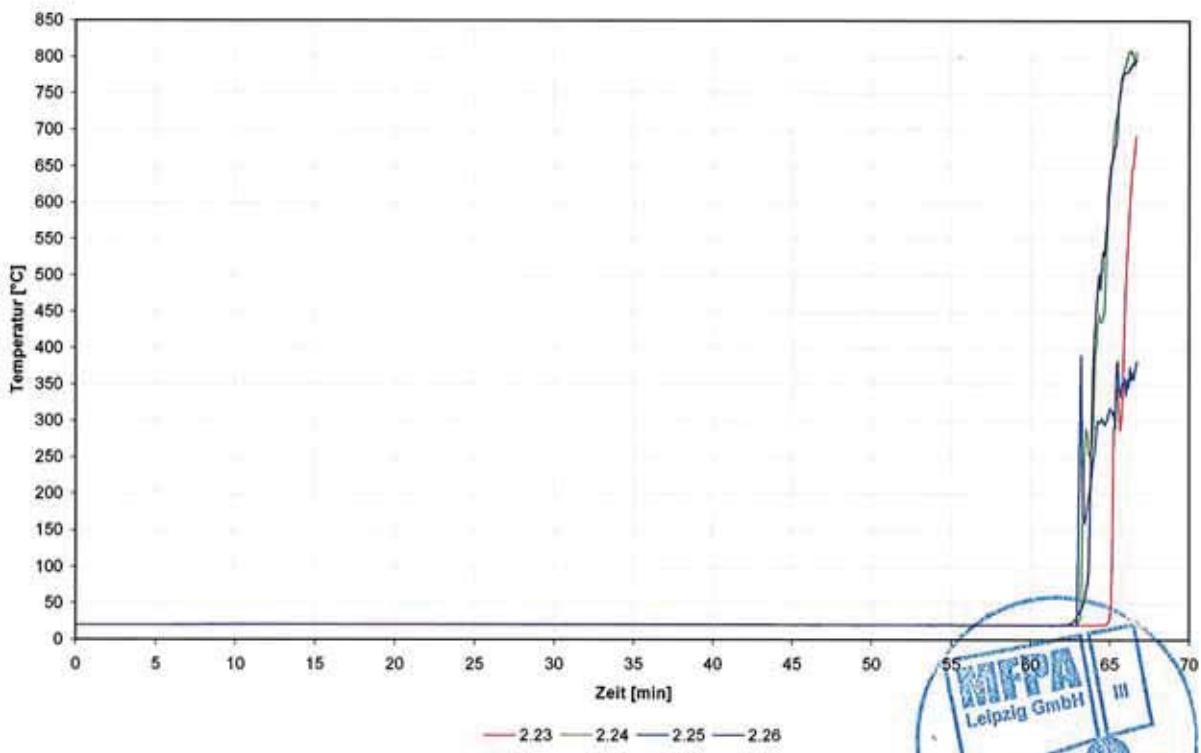
Bild 8: Temperaturrentwicklung im Prüfkörper – Ebene 6

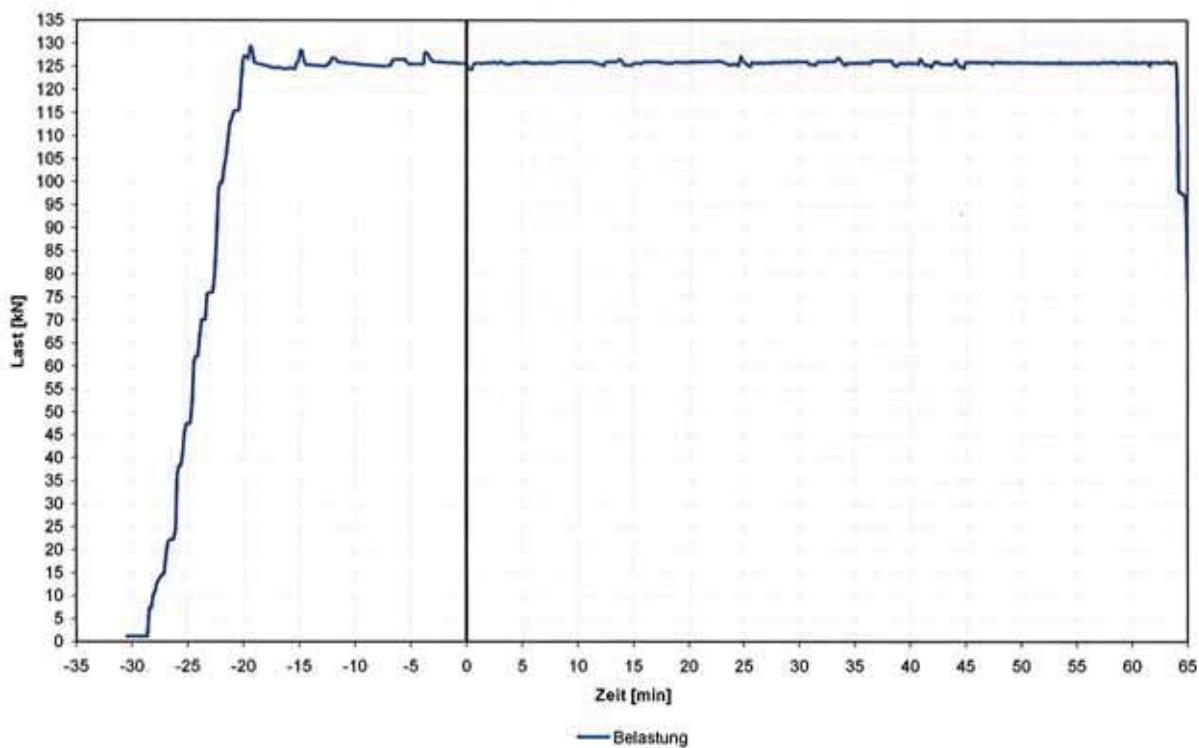
Bild 1: Aufgebrachte Belastung &gt; 15 min vor dem Brandversuch und während der Brandprüfung

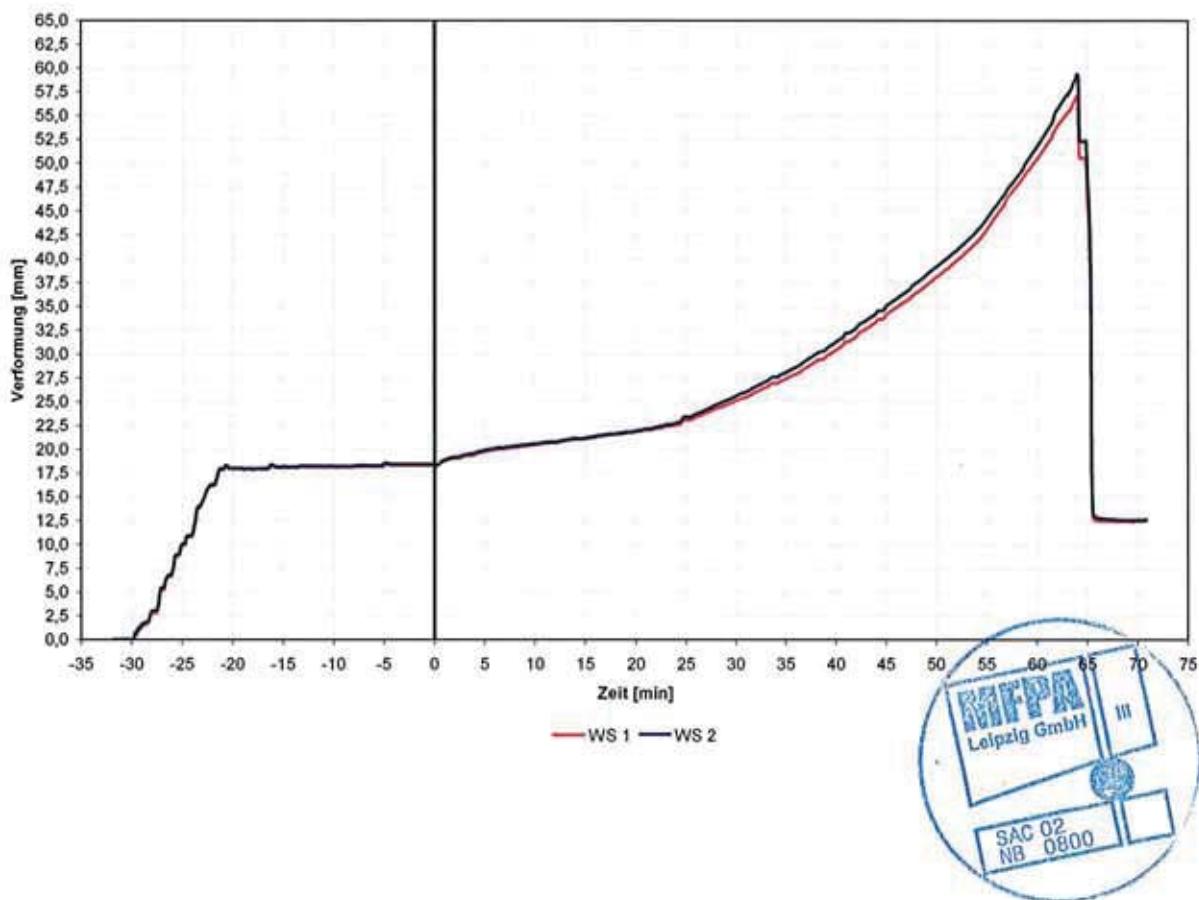
Bild 2: Durchbiegung der Deckentragkonstruktion über die Horizontale während der Lastaufbringung und während des Brandversuches

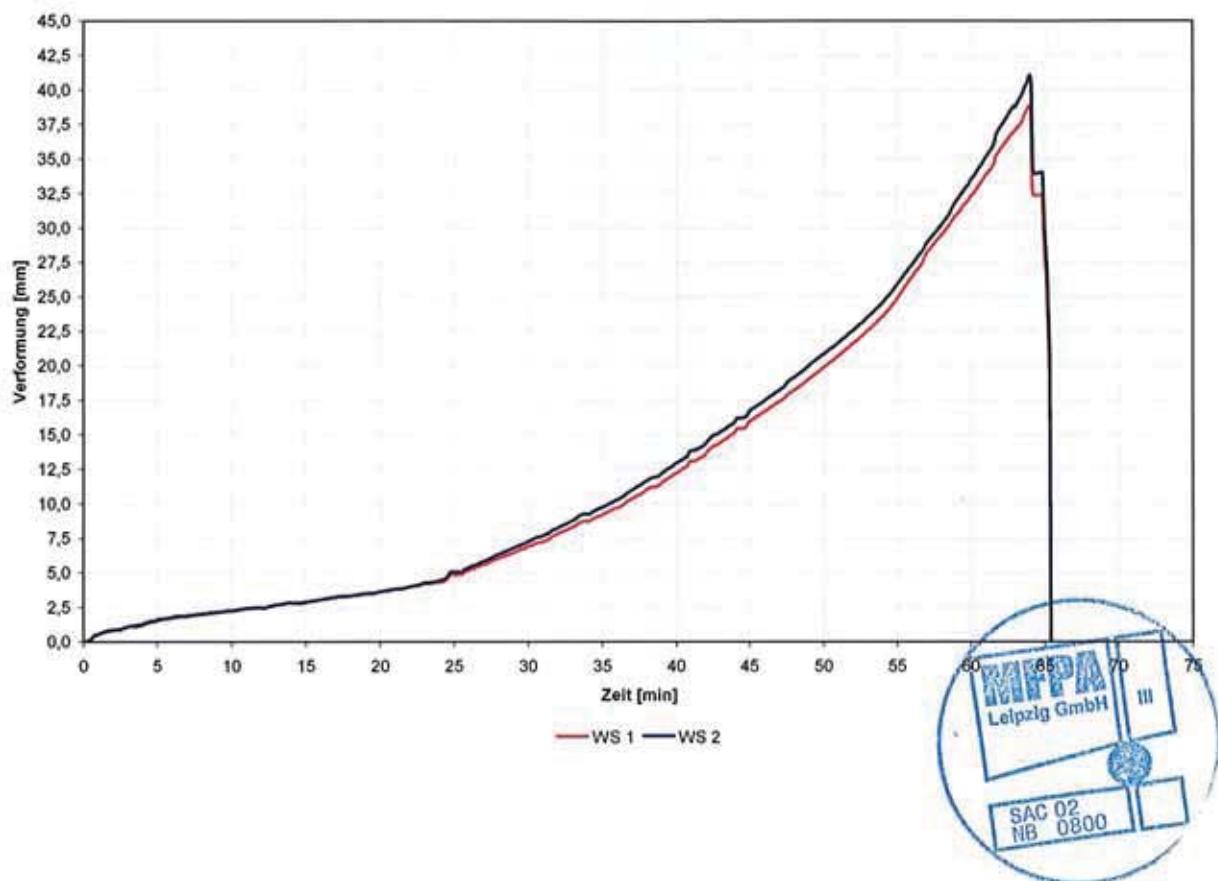
Bild 2: Durchbiegung der Deckentragkonstruktion über die Horizontale während des Brandversuches

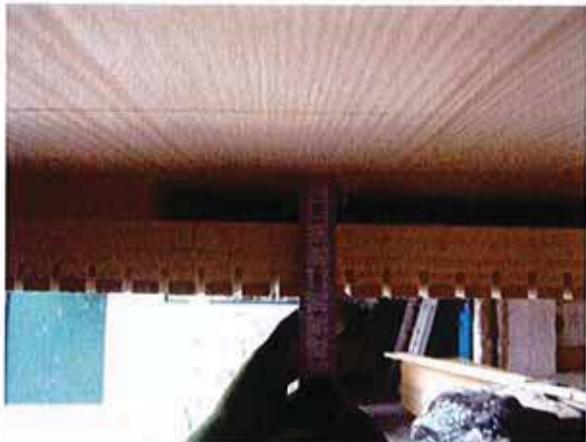
**Bild 1:** Blick auf die Ebene im Bereich der Akustiklattung bestehend aus einer Ebene mit im Wechsel angeordneter Holzlattung und Holzweichfaserplatte.

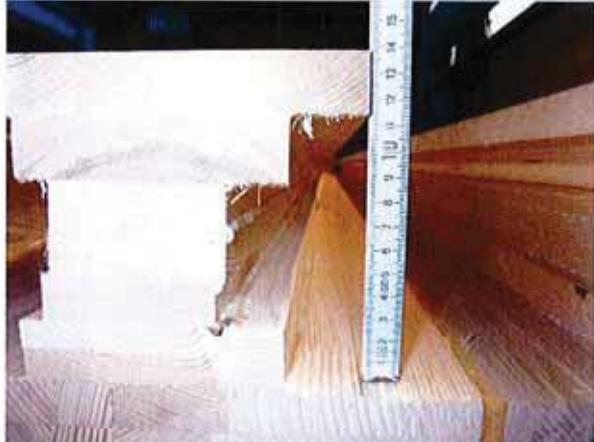
**Bild 2:** Höhe des Steges des Deckenelementes.

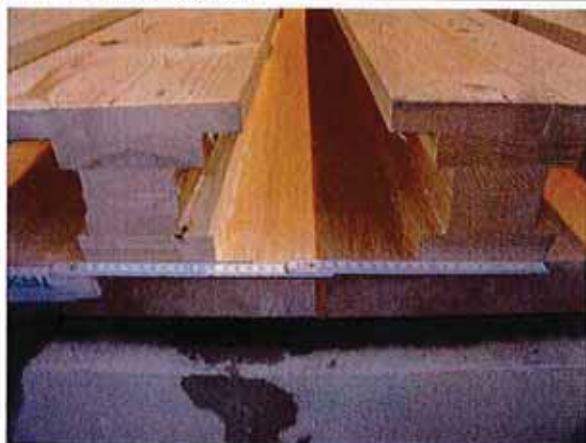
**Bild 3:** Querschnittsansicht des Deckenelementes LIGNO Rippe Q2 Akustik Z3p im Stoßfugenbereich.

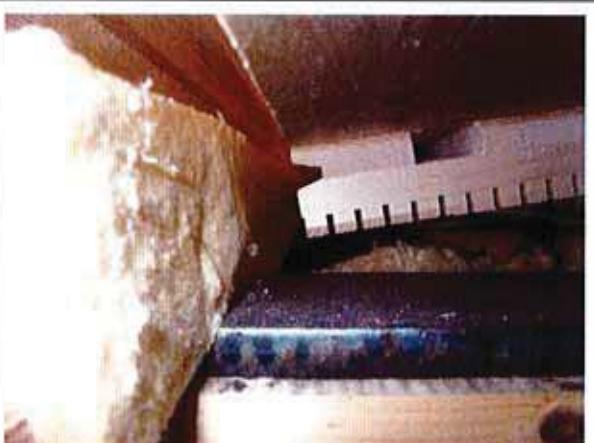
**Bild 4:** Ausführung der Stoßfuge im unteren Bereich der Akustiklattung sowie der im Wechsel angeordneter Holzlattung und Holzweichfaserplatte.

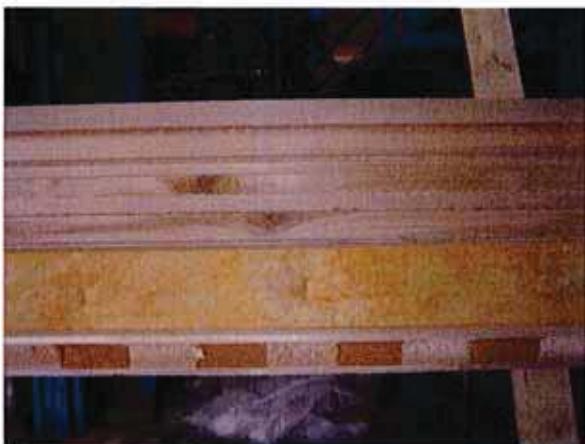
Bild 5: Längsansicht Blick auf die Stoßfuge mit Glaswolle im Bereich des Untergurtes und der unteren Akustiklage.

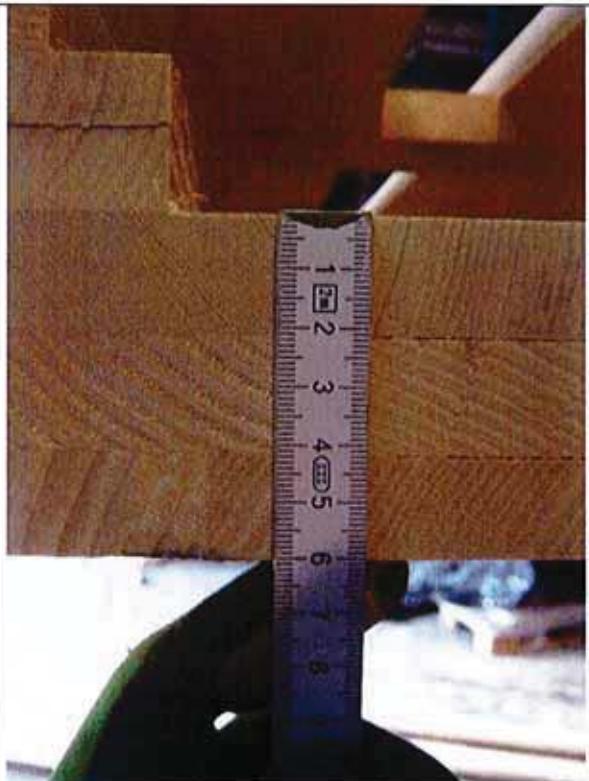
Bild 6: Ansicht des Untergurtes.

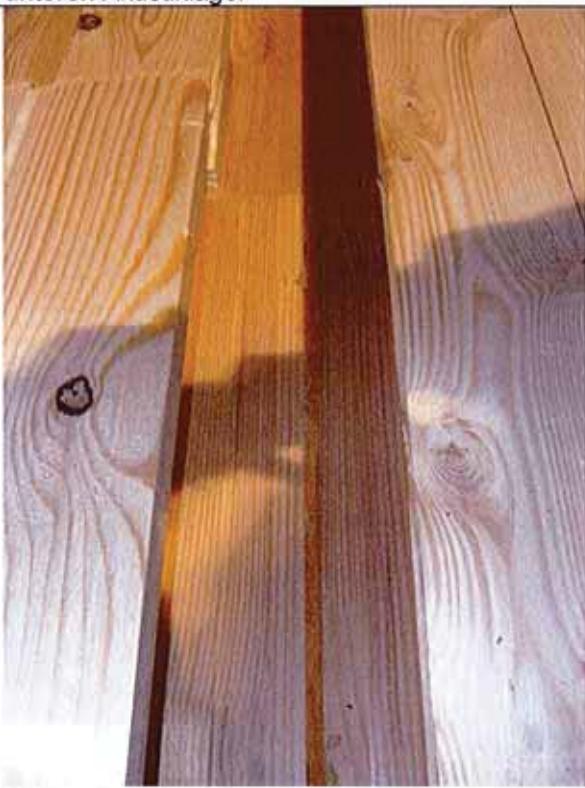
Bild 7: Ansicht der Stoßfuge zweier Deckenelemente. Im Stoßfugenbereich Glaswolle eingelegt.

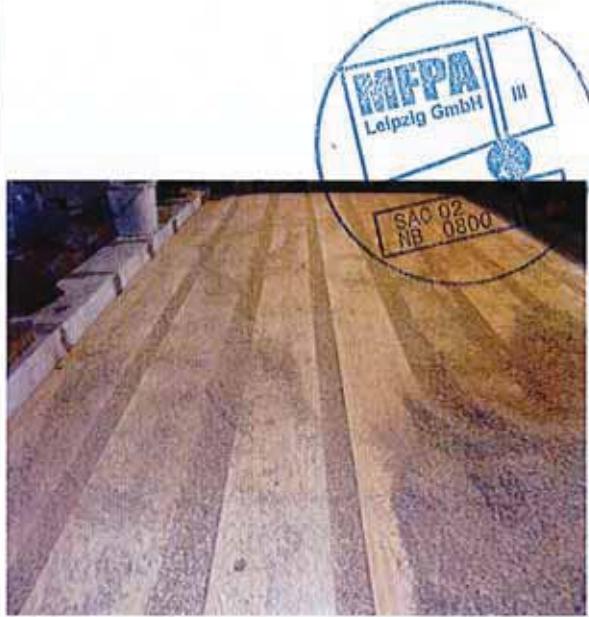
Bild 8: Einbringen der Edelsplitt, Kies, Sand-Füllung.

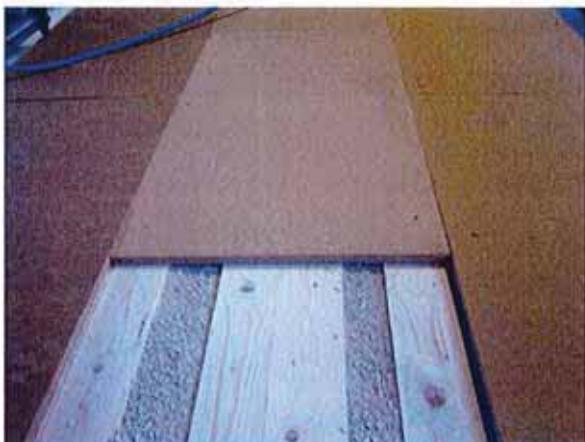
**Bild 9:** Aufbringen der oberen Holzweichfaserplatte als oberseitiger Deckenabschluss.

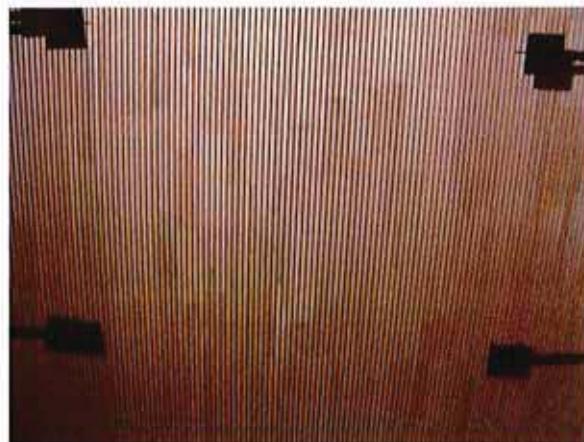
**Bild 10:** Ansicht der Deckenunterseite eines Deckenelementes LIGNO Rippe Q2 Akustik Z3p mit Blick auf die geritzte Akustiklattung.
