University College of Northern Denmark

Interdisciplinary Project

**Multi storey Building**

# Fire Safety Report

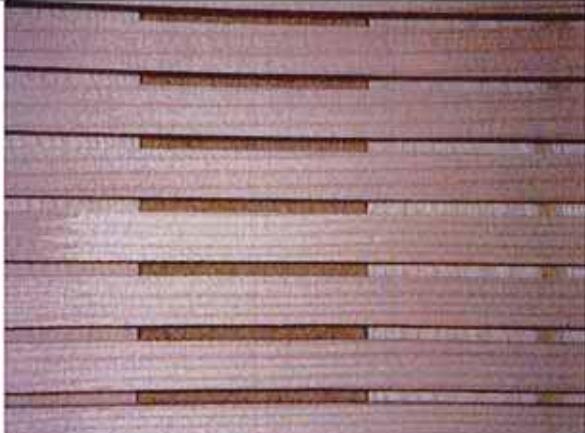
**Bild 11:** Detailansicht der Deckenunterseite eines Deckenelementes LIGNO Rippe Q2 Akustik Z3p mit Blick auf die geritzte Akustiklattung und der dahinter liegenden Holzlatzung und Holzweichfaserplatte.

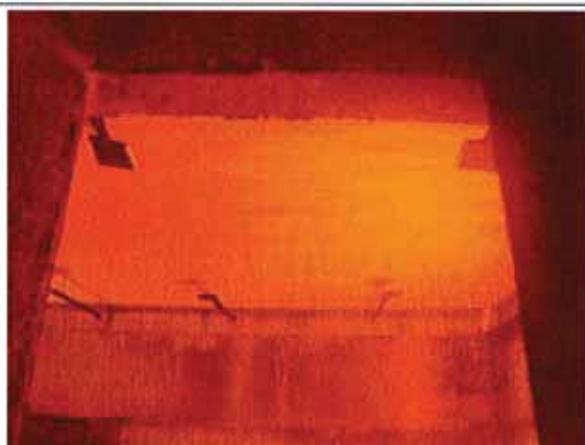
Bild 1: 1.Prüfminute. Blick auf die untere Akustiklage zum Beginn der Brandprüfung.

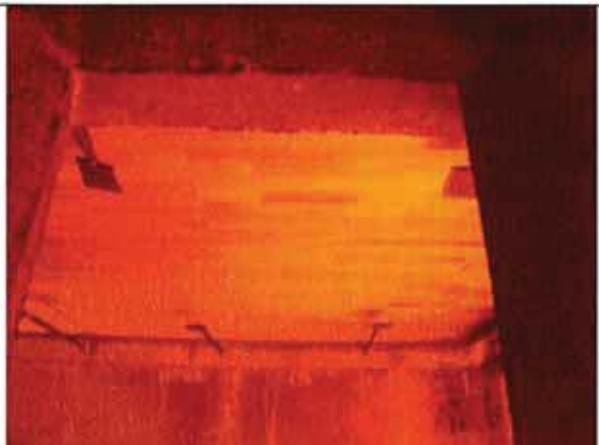
Bild 2: 2.Prüfminute. Beginnende Verfärbung an der Holzlattung der Akustiklage.

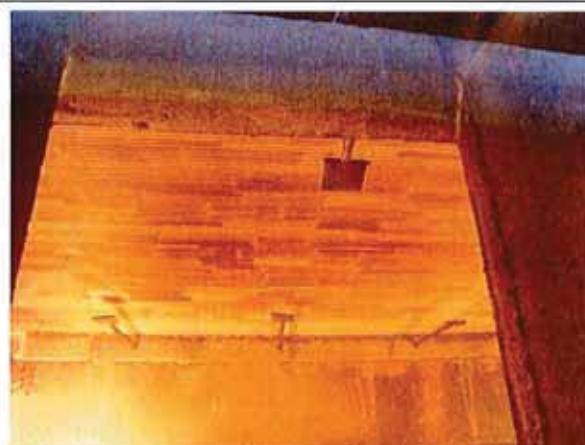
Bild 3: 2.Prüfminute. Oberfläche der Akustiklage fast vollständig schwarz verfärbt.

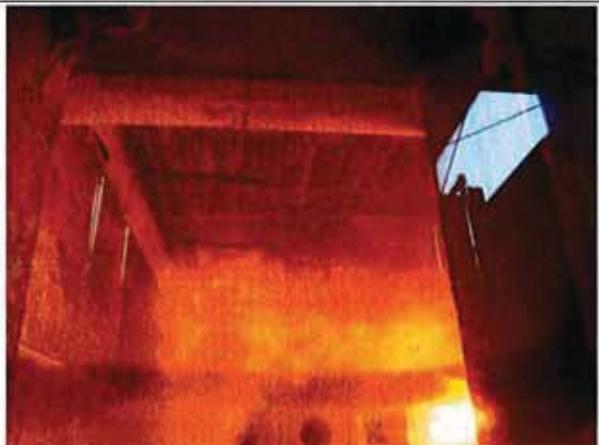
Bild 4: 4.Prüfminute. Beginnender Eigenbrand im Bereich Holzlattung der Akustiklage

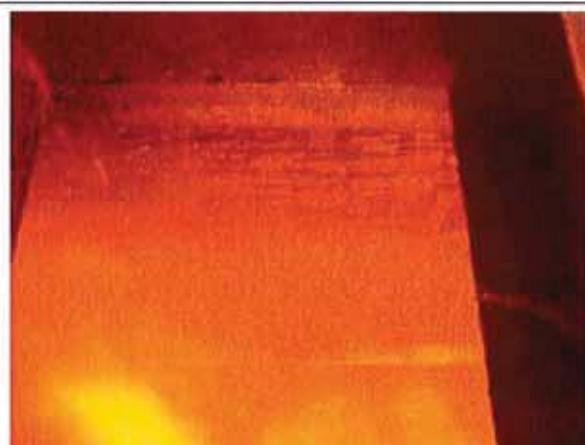
Bild 5: 6.Prüfminute. Lamellen der geritzten Akustiklage (Holzlattung) fast vollständig abgefallen.

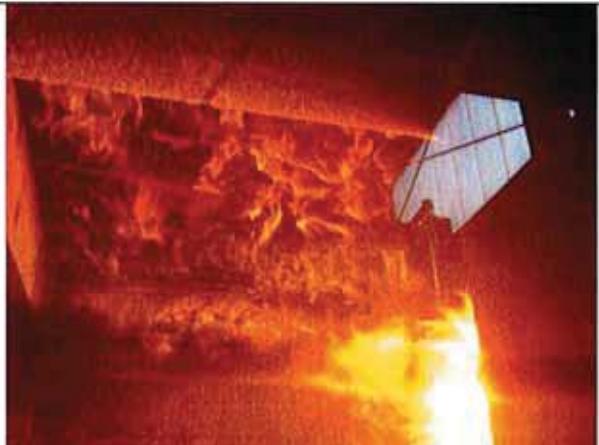
Bild 6: 9.Prüfminute. Die Lamellen der geritzten Akustiklage (Holzlattung) sind fast vollständig abgefallen, Eigenbrand an der darunter befindlichen Holzlattung und Holzweichfaserplatte.

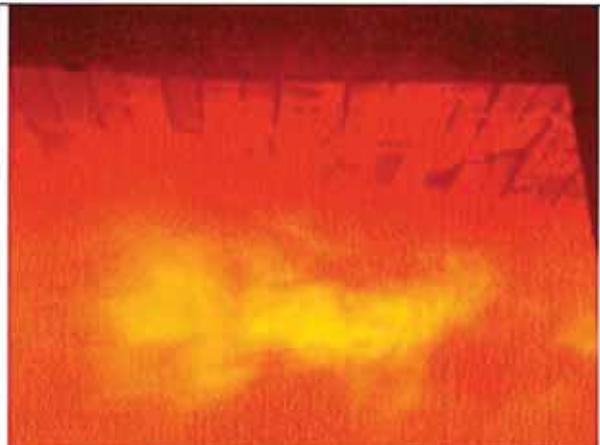
**Bild 8:** 25.Prüfminute. Blick auf die Unterseite des Prüfkörpers – Eigenbrand im Bereich der Holzlattung und der Holzweichfaserplatte.

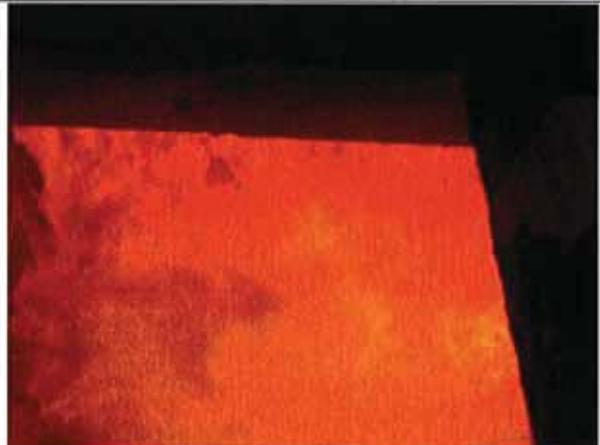
**Bild 10:** 57.Prüfminute. Starker Eigenbrand an der Konstruktion, da sich Teile der Holzschalung des Untergurtes lösen. Teile der Holzweichfaserplatte und Holzschalung fast vollflächig abgefallen.

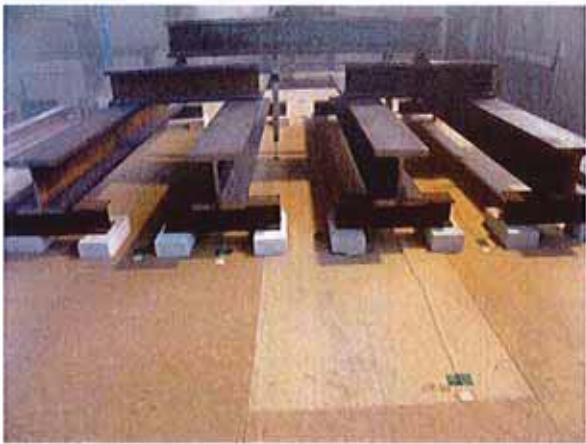
**Bild 11:** 57.Prüfminute. Rauchaustritt im Stoßgenbereich der Holzweichfaserplatten auf der feuerabgewandten Seite – hier im Bereich der vorne sichtbaren Messstelle.

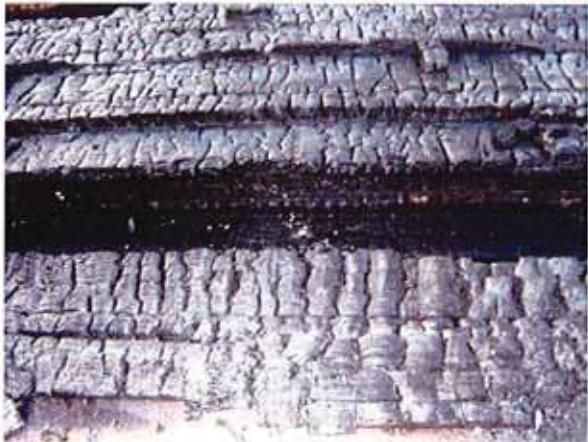
**Bild 1:** Sichtbarer Einbrand in den Deckenhohlraum.

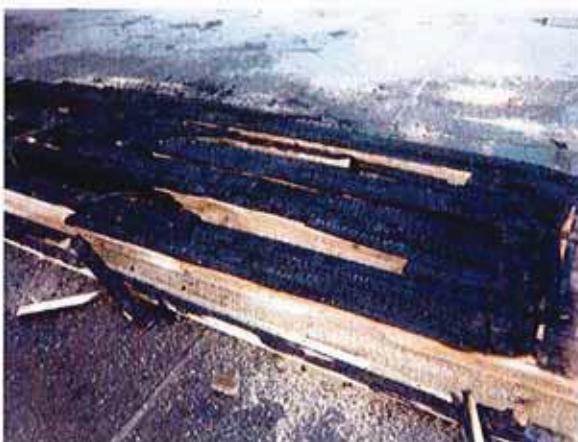
**Bild 2:** Blick auf ein Deckenelement. Teilweise Einbrand in den Deckenhohlraum.

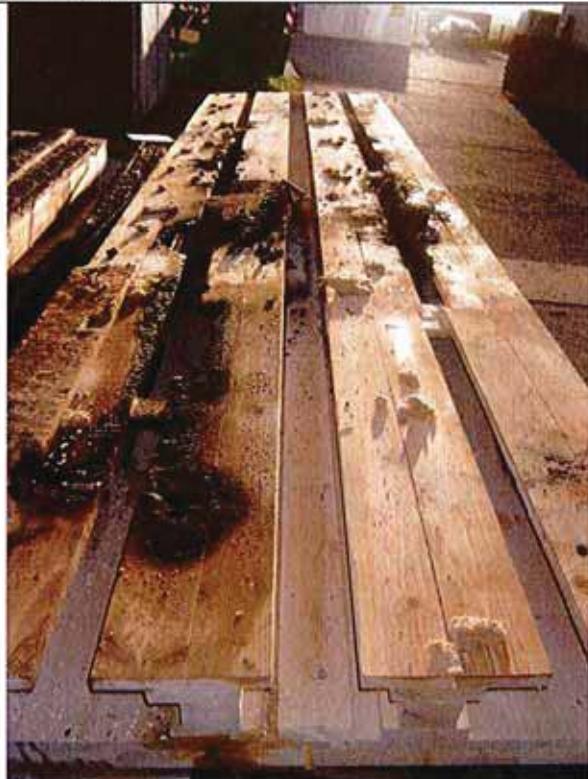
**Bild 3:** Blick auf ein Deckenelement von der feuerabgewandten Seite. Teilweise Einbrand in den Deckenhohlraum und Durchbrand, nach versagen des Untergurtes und herausfallen der Kiesschüttung, bis zur oberen Holzweichfaserabdeckung.

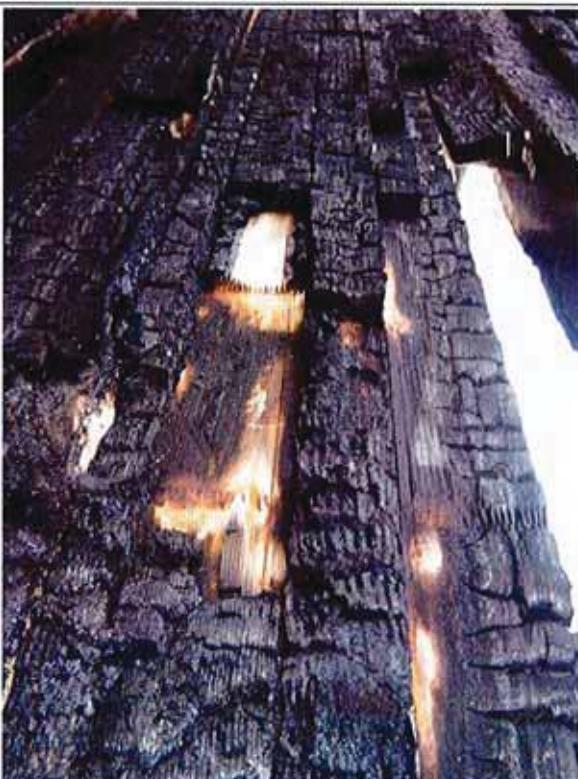
**Bild 4:** Blick auf den Untergurt. Holzschalung im Bereich der Stege noch gute Verbindungen im Bereich des Untergurtes. Versagen der Holzschalung des Untergurtes im Bereich des Deckenhohlräumes (durch fehlenden Anpressdruck bei der Herstellung).

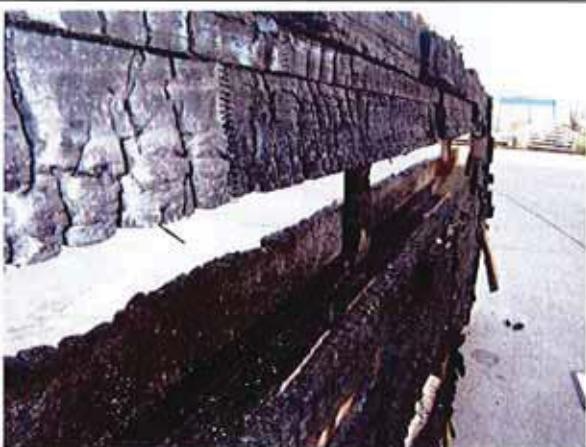
**Bild 5:** Blick auf ein Deckenelement von der feuerzugewandten Seite. Sichtbarer Einbrand in den Deckenhohlraum und Durchbrand, nach versagen des Untergurtes und herausfallen der Kiesschüttung, bis zur oberen Holzweichfaserabdeckung.

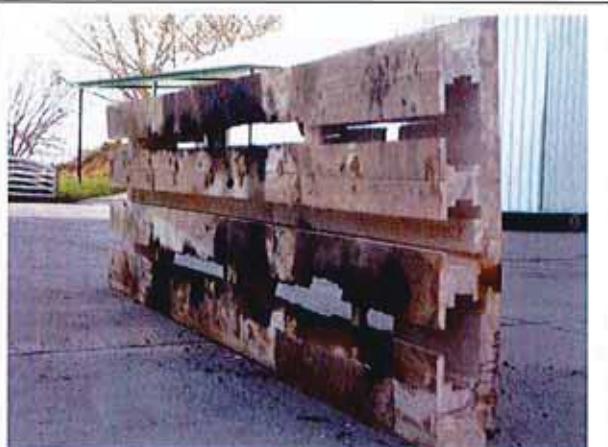
**Bild 6:** Blick auf ein Deckenelement von der feuerabgewandten Seite. Teilweise Einbrand in den Deckenhohlraum und Durchbrand, nach versagen des Untergurtes und herausfallen der Kiesschüttung, bis zur oberen Holzweichfaserabdeckung.

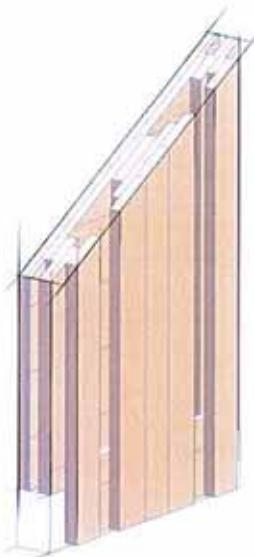
Abbildung 1: Auszug einer Ansicht des Elementes LIGNO Uni Q3 (Quelle: [www.lignotrend.de/produkte/einzelnelemente/](http://www.lignotrend.de/produkte/einzelnelemente/))

Der Aufbau der Tragkonstruktion bestehend aus LIGNO Uni Q3 Elementen, Stirnhölzern und Koppelbrettern wurde wie folgt ausgeführt. Die LIGNO Uni Q3 Elemente wurden auf Stirnhölzer (Rähm- und Schwellholz,  $b \times h = 80 \text{ mm} \times \geq 120 \text{ mm}$ ) aufgelegt. Bei jedem Element wurde über die Elementlänge zusätzlich in der Stoßfuge ein verdecktes Koppelbrett ( $b \times d = 95 \text{ mm} \times 19 \text{ mm}$ ) eingelegt. Nachdem auflegen aller LIGNO Uni Q3 Elemente in Verbindung mit dem verdeckten Koppelbrett auf die Stirnhölzer erfolgte eine Lagefixierung der LIGNO Uni Q3 Elemente mittels Schrauben an den Stirnhölzern. Nach der Lagefixierung wurden die LIGNO Uni Q3 Elemente mittels Klammern (Klammertyp AERFAST AS 30042 Z-9.1-663, Q 6774/63 VZ CPH, Klammerlänge 63 mm) in einem Abstand zwischen 50 mm - 100 mm in Verbindung mit den verdeckten Koppelbrettern für eine tragfähige Verbindung geklammert. An den Stirnhölzern erfolgte ebenfalls eine Befestigung der LIGNO Uni Q3 Elemente mit den oben aufgeführten Klammern. Hierbei wurde jedes auf dem Stirnholz ausgeführte Längsholz der LIGNO Uni Q3 Elemente mit 5 - 6 Klammern befestigt. Weiterhin wurde im Bereich der Stoßfuge zwischen den LIGNO Uni Q3 Elementen noch ein zusätzliches Koppelbrett ( $b \times d = 95 \text{ mm} \times 29 \text{ mm}$ ) auf der offenen Seite aufgebracht. Die Befestigung dieser Koppelbretter in Verbindung mit den LIGNO Uni Q3 Elementen erfolgte ebenfalls mit den oben aufgeführten Klammern in einem Abstand von 50 mm - 100 mm.

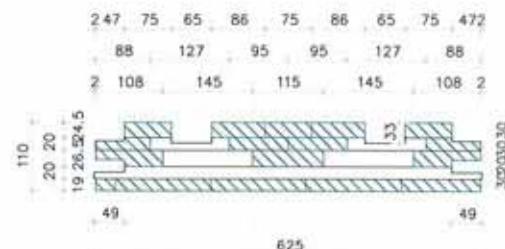
Abbildung 2: Querschnittsansicht des Elementes LIGNO Uni Q3 - 110

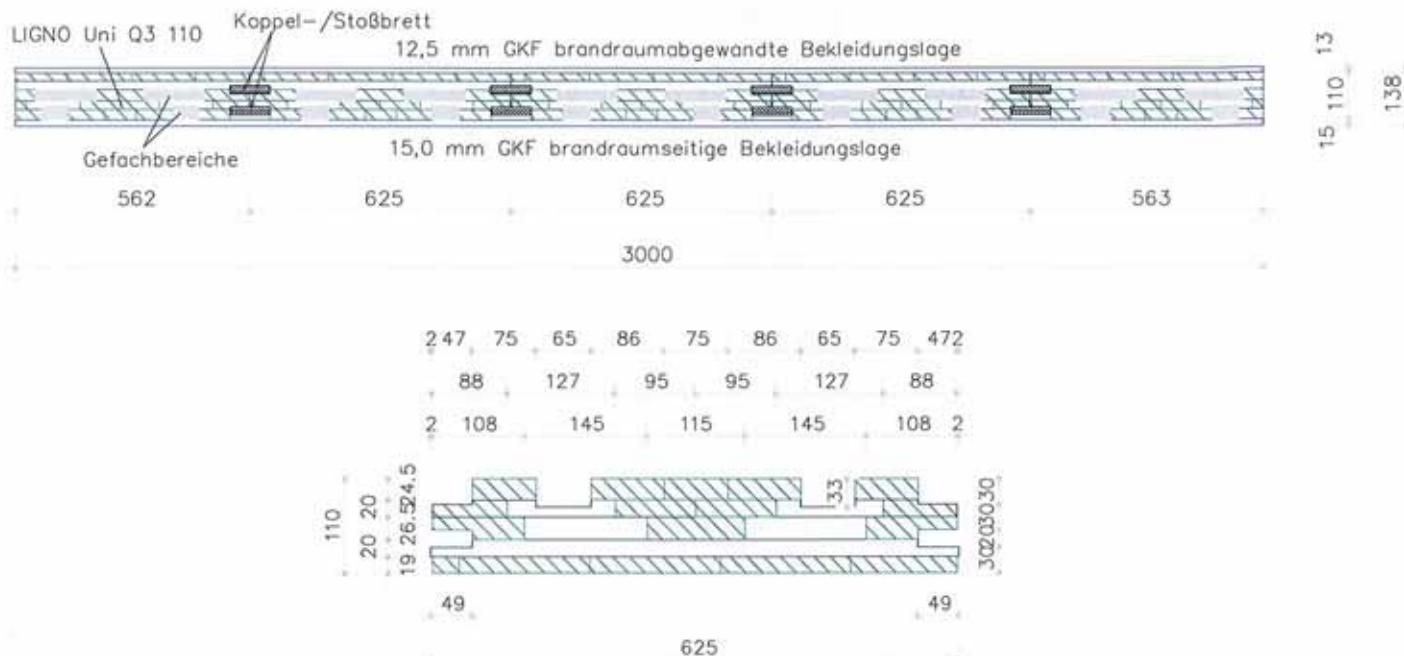
Bild 1: Querschnittszeichnung der Tragkonstruktion des Wandelementes sowie eines LIGNO Uni Q3 110 Elementes

- die Beplankung erfolgte auf der brandzugewandten Seite mit einer 15 mm dicken Gipskarton-Feuerschutzplatte
- die Beplankung erfolgte auf der brandabgewandten Seite mit einer 12,5 mm dicken Gipskarton-Feuerschutzplatte
- auf Ansichtzeichnungen und eine Längsschnittzeichnung der Tragkonstruktion des Wandelementes wird verzichtet

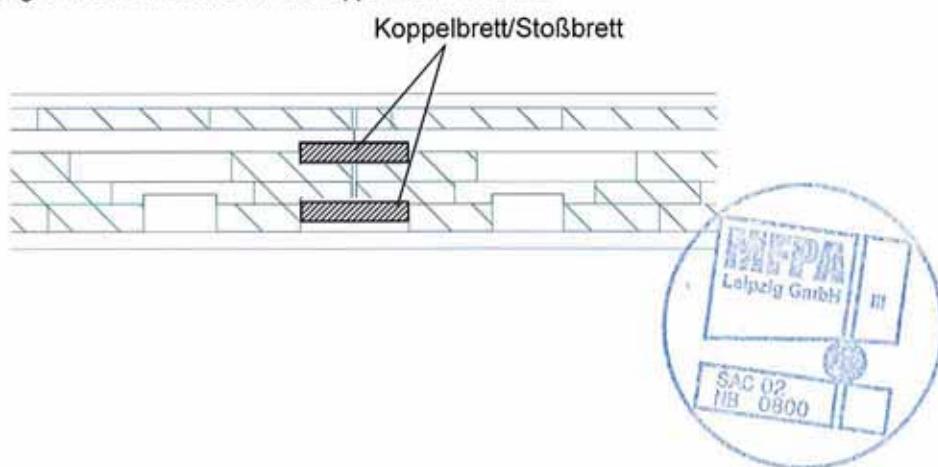
Bild 2: Ausführung der Stoßfugen der Wandelemente mit Koppel- und Stoßbrett

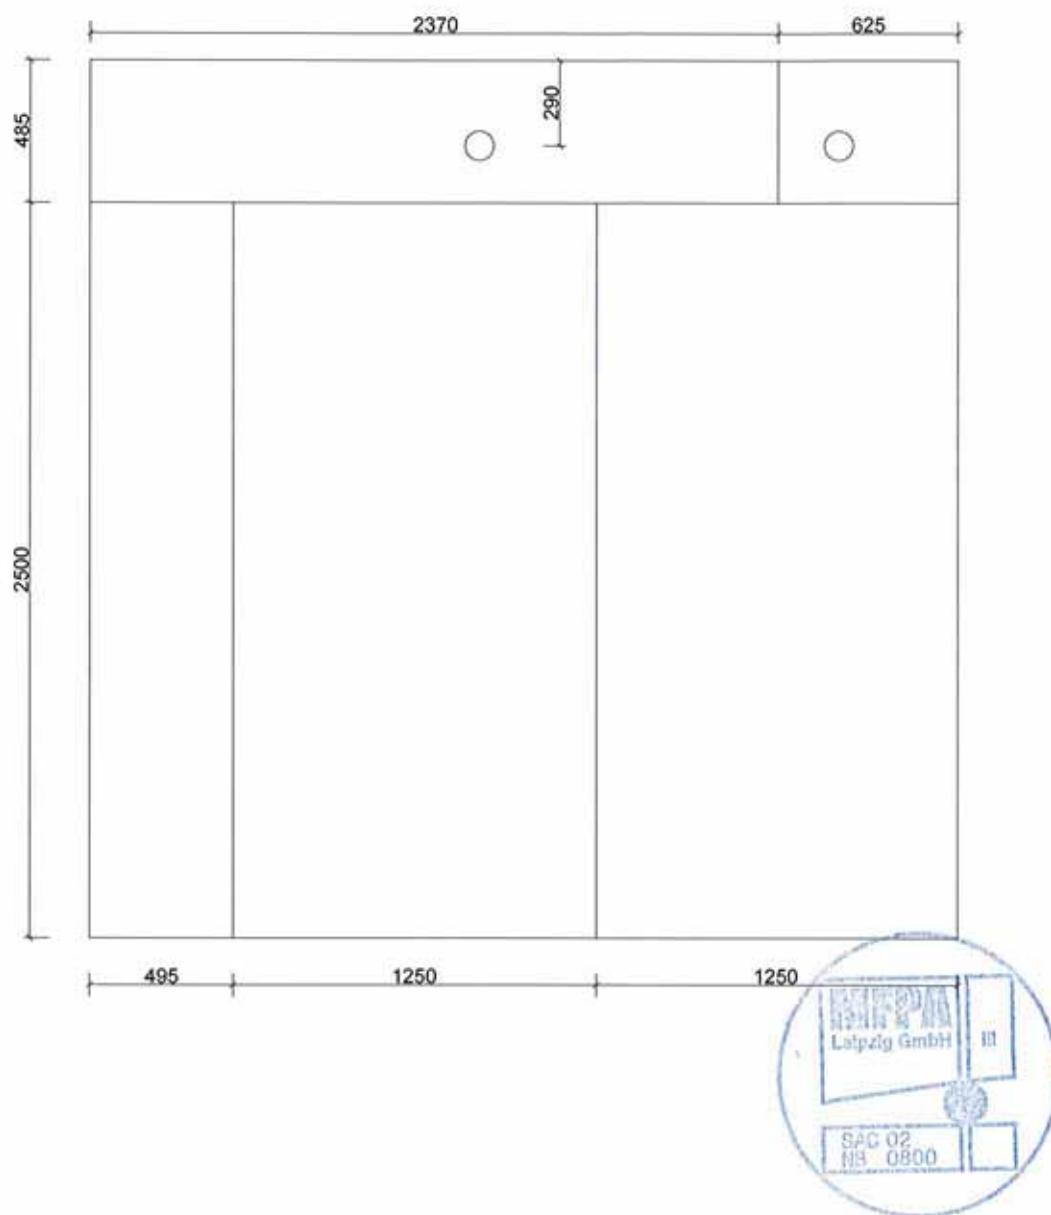
Bild 6: Ansichtszeichnung der einlagig ausgeführten Gipskarton-Feuerschutzplattenbeplankung auf der feuerabgewandten Seite direkt auf der Tragkonstruktion befestigt (Blick von der feuerabgewandten Seite)

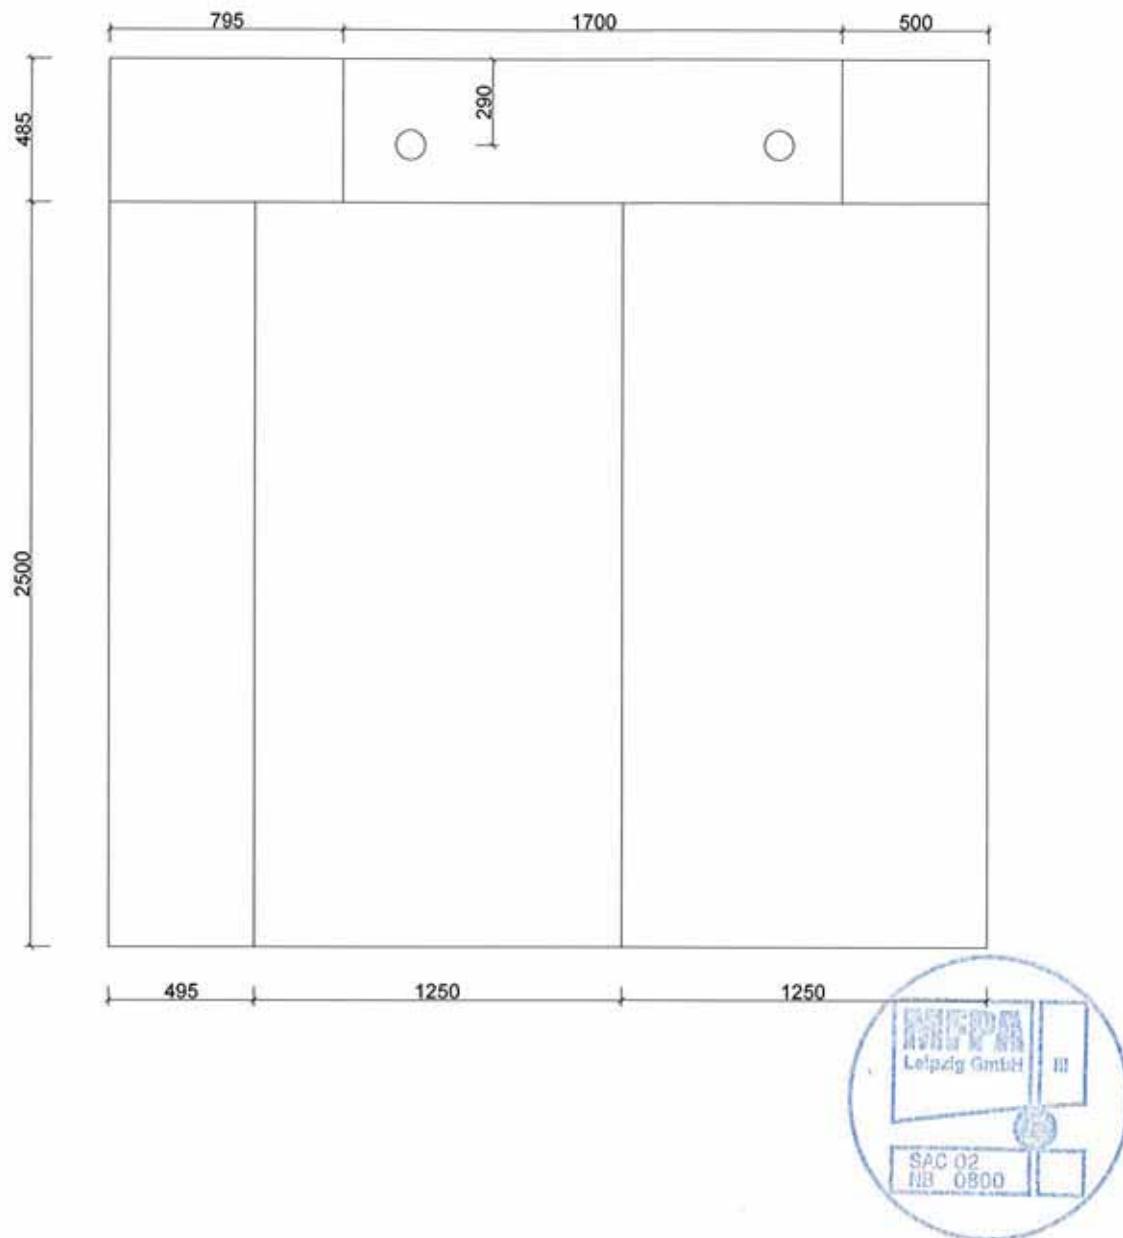
Bild 7: Ansichtszeichnung der einlagig ausgeführten Gipskarton-Feuerschutzplattenbeplankung auf der feuerzugewandten Seite direkt auf der Tragkonstruktion befestigt (Blick von der feuerzugewandten Seite)

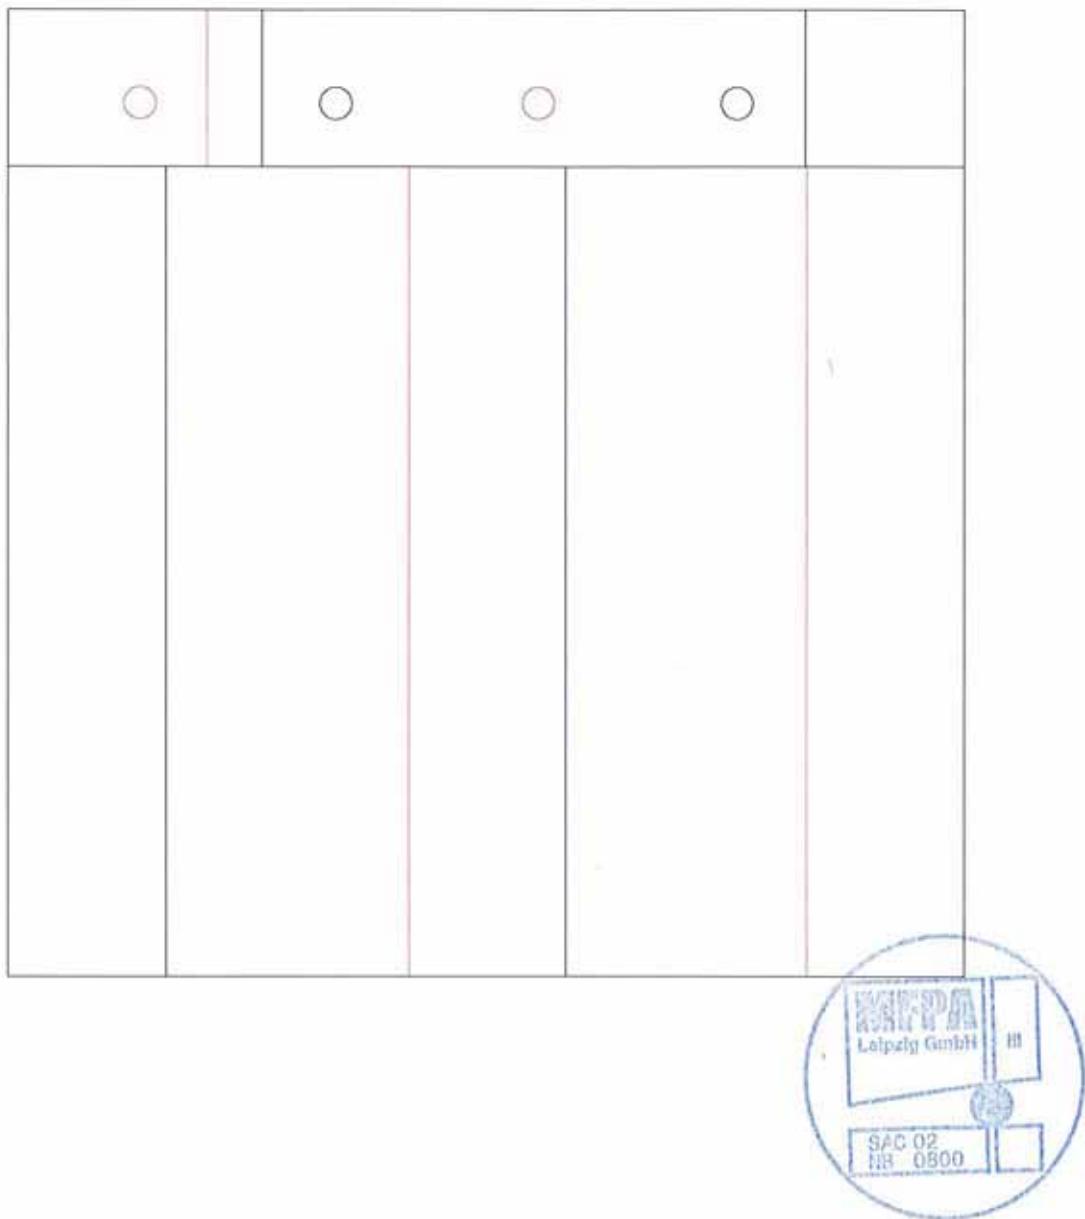
Bild 8: Ansichtszeichnung der einlagig ausgeführten Gipskarton-Feuerschutzplattenbeplankung überlagert von der feuerab- mit der feuerzugewandten Seite (Blick von der feuerzugewandten Seite, rote Linienführung – Beplankung und Hohlwanddosen der feuerabgewandten Seite)

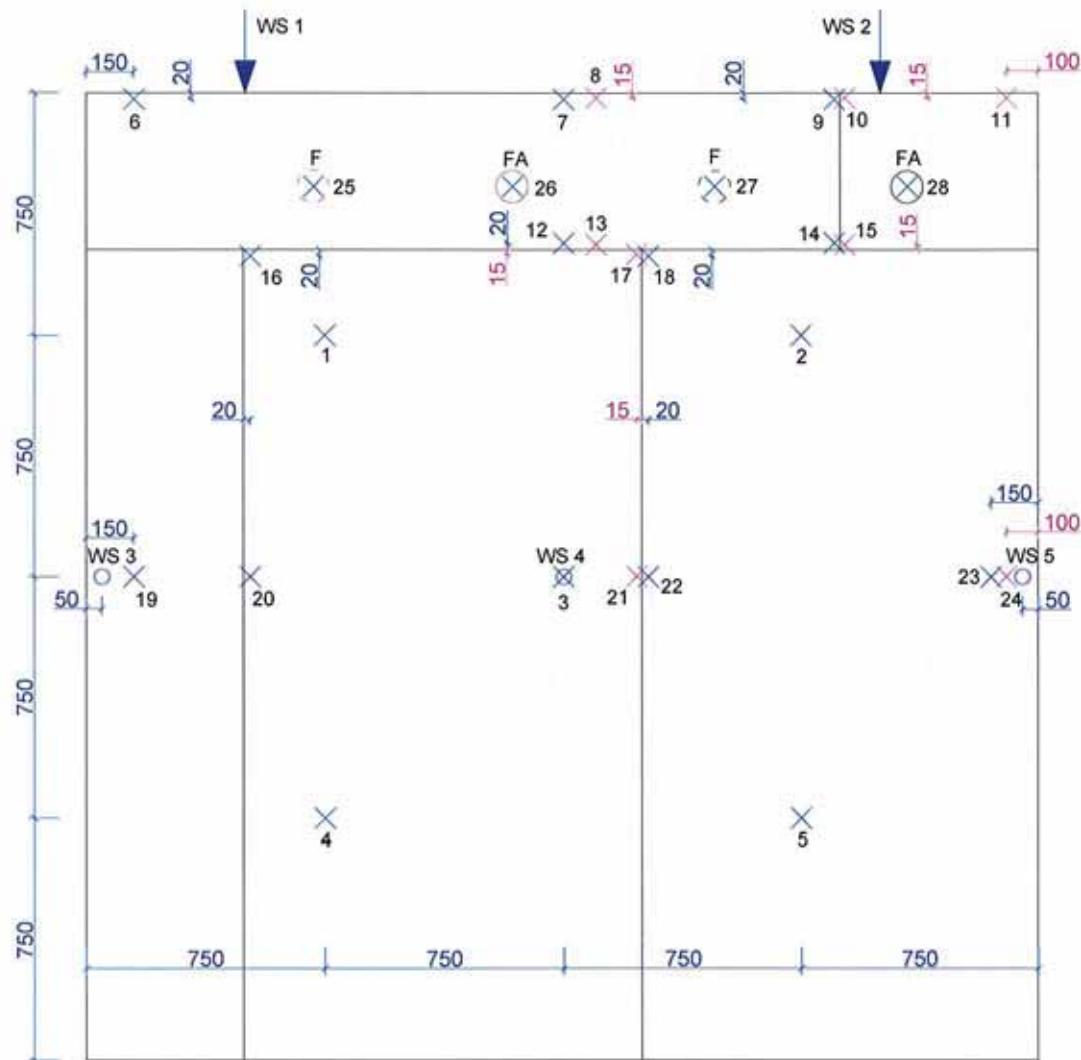
Bild 1: Grafische Darstellung der Position der Oberflächentemperaturmessstellen und Wegsensoren auf der 12,5 mm dicken GKF-Plattenbekleidung auf der feuerabgewandten Seite

○ ○ Position der Steckdose "Kaiserdose" (F - Feuerseite, FA - feuerabgewandte Seite)

○ ○ Position der "normalen" Steckdose (F - Feuerseite, FA - feuerabgewandte Seite)

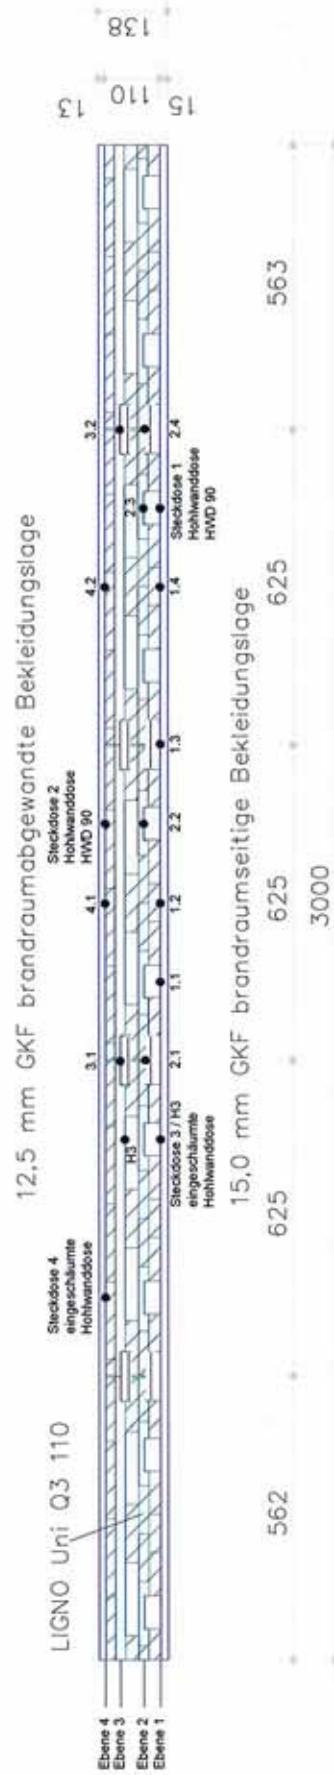
Bild 2: Grafische Darstellung der Position der Temperaturmessstellen innerhalb der Konstruktion – Querschnittsansicht

Anordnung der Messstellen in der Ebene 1 bis 4 (1.1-1.4; 2.1-2.4; 3.1-3.2; 4.1-4.2) in einer Höhe von 1750 mm gemessen von der Unterkante der Wandkonstruktion. Die Anordnung der Messstellen Steckdose 1-4 sowie H3 (hinter dem eingebrachten Pistolenschaum B1) erfolgte im Bereich der Anordnung der Hohlwanddosen 290 mm von der Oberkante der Wandkonstruktion entfernt.

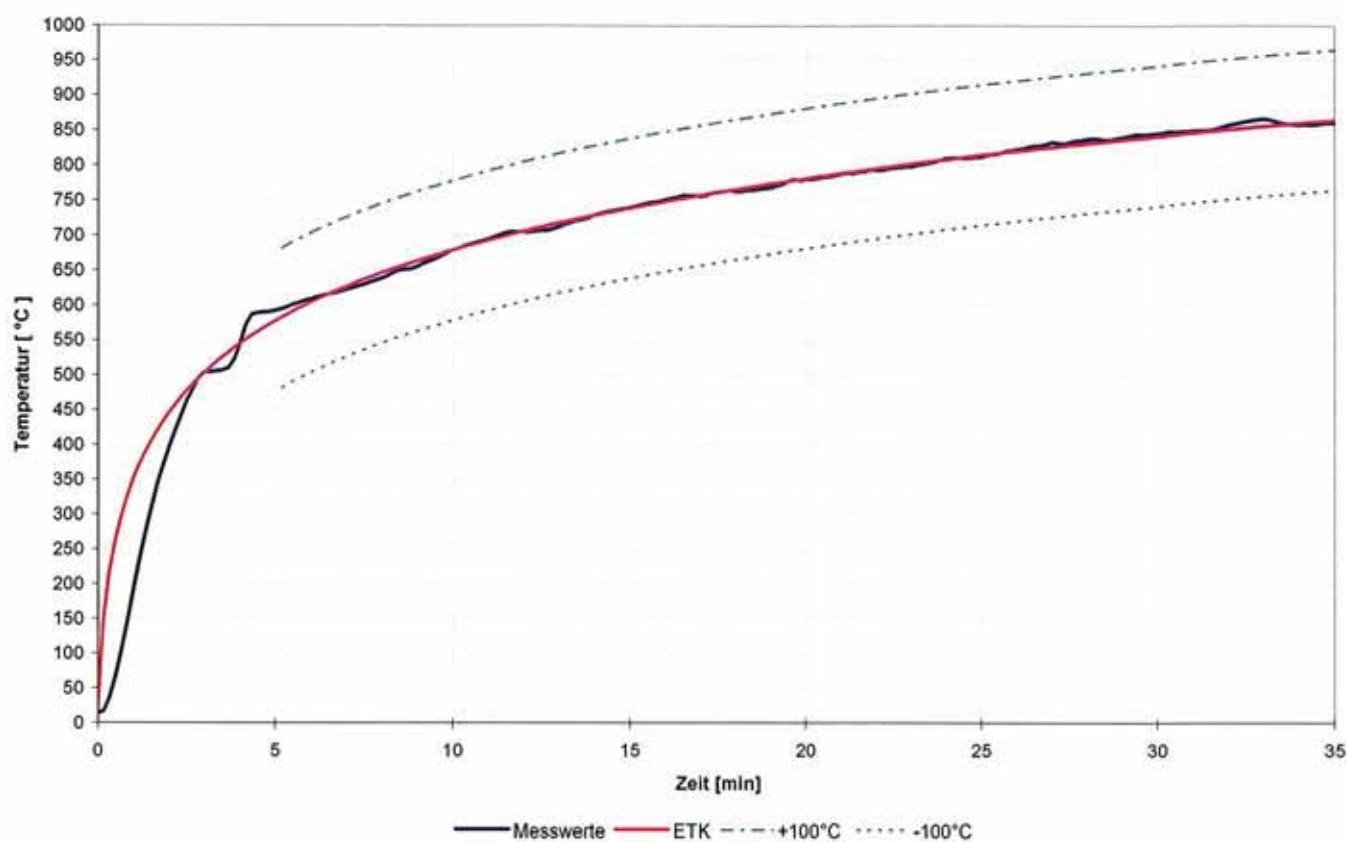
Bild 1: Einheitstemperatur-Zeitkurve (ETK)

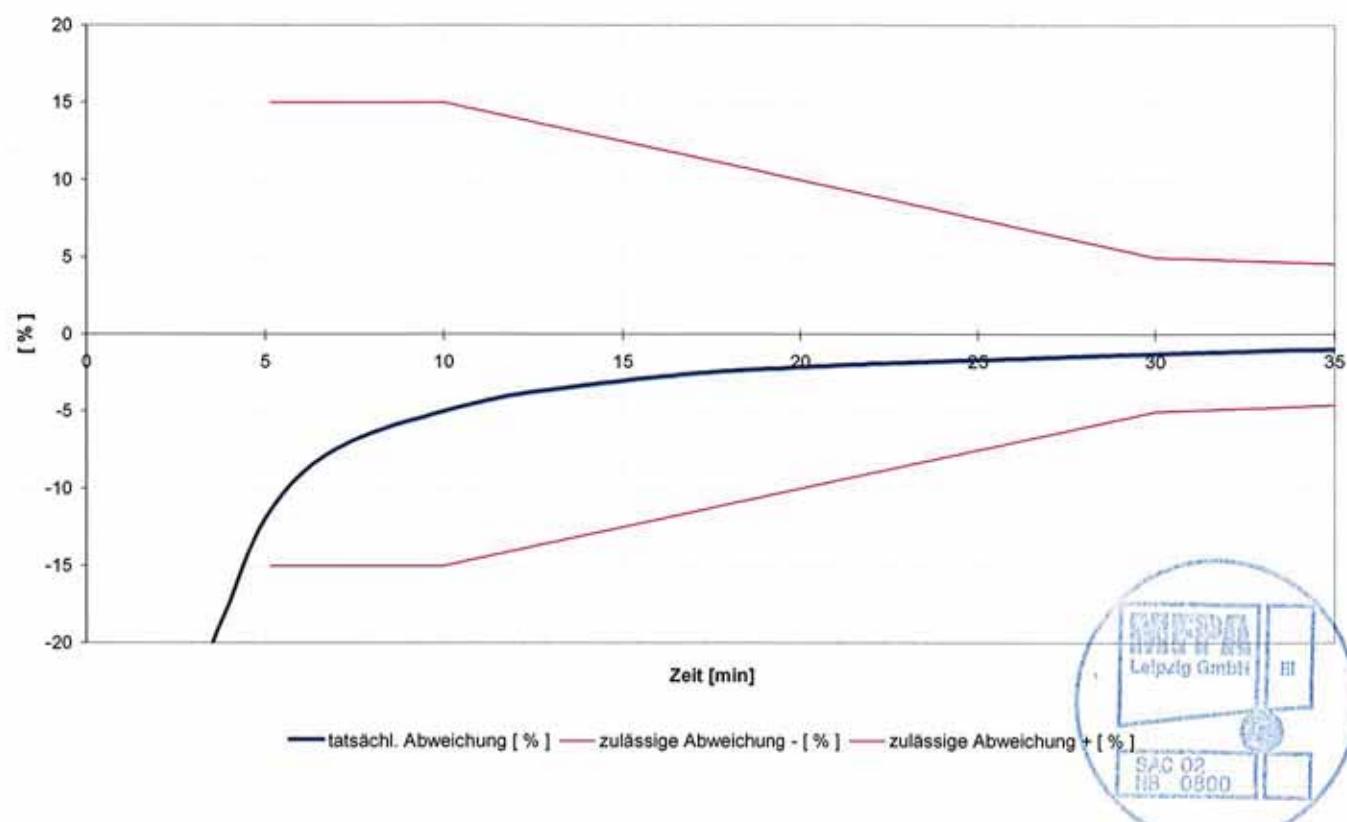
Bild 2: Abweichung vom Integral der ETK

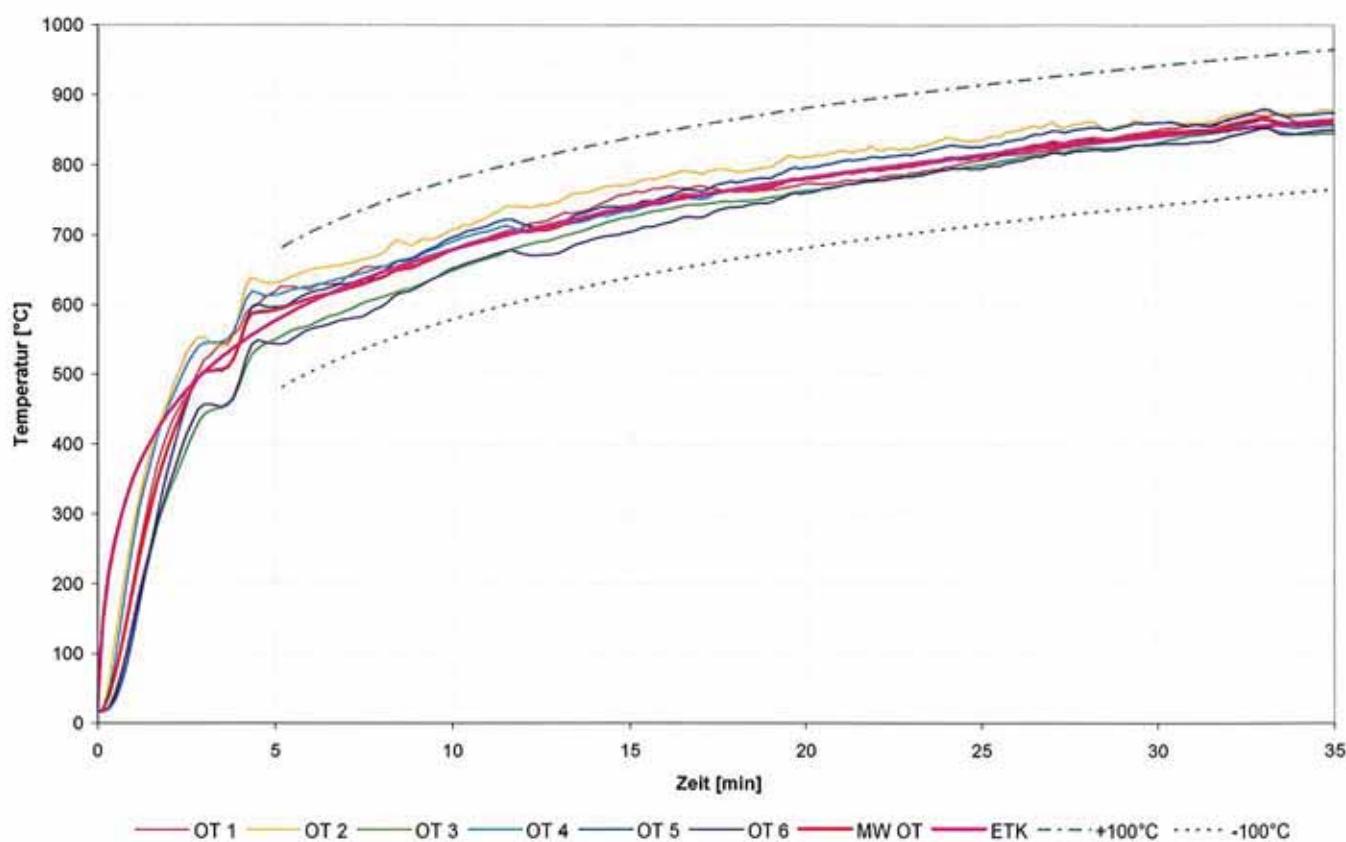
Bild 3: Einheitstemperatur-Zeitkurve (ETK) – Darstellung aller Ofenthermoelemente

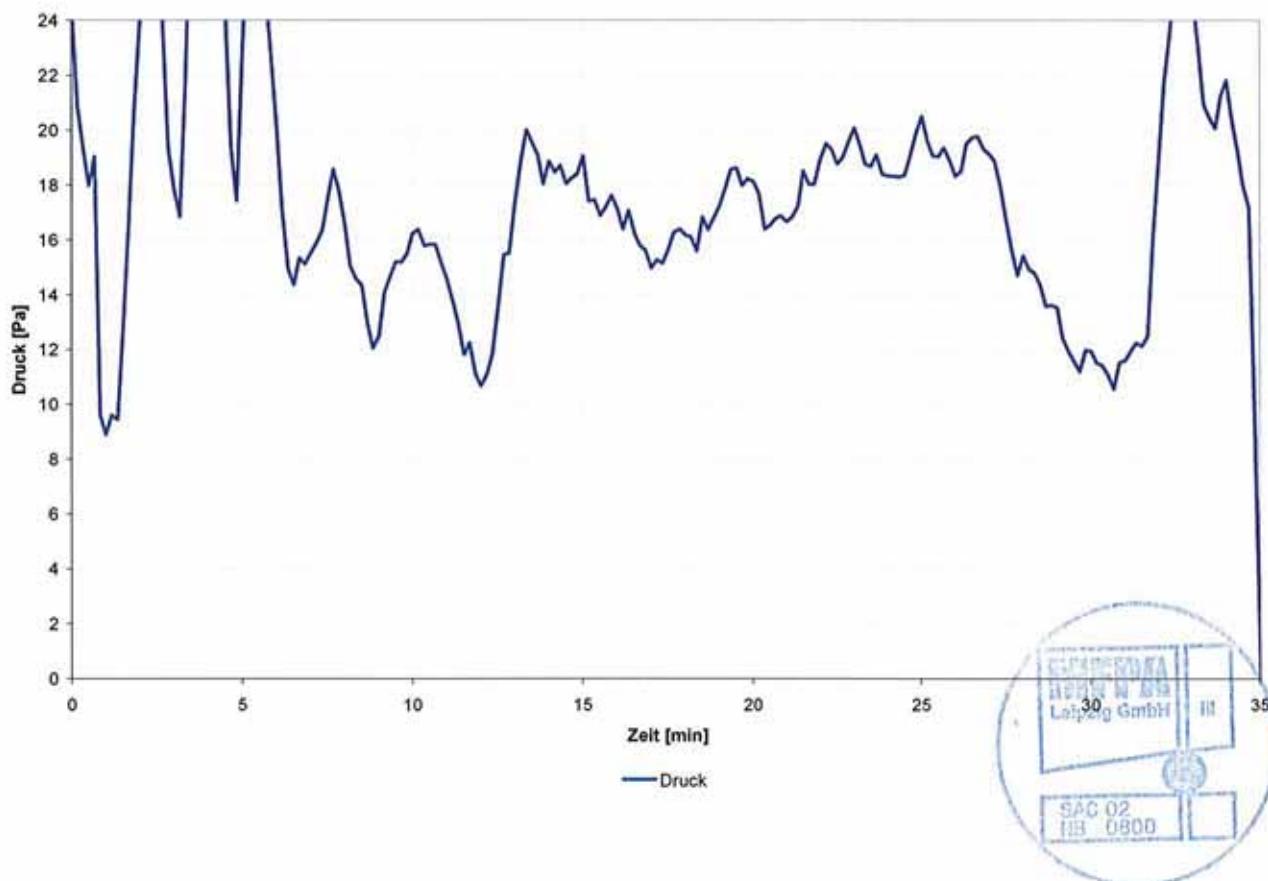
Bild 4: Druck im Brandraum – oben – Messpunkt bei 2,80 m

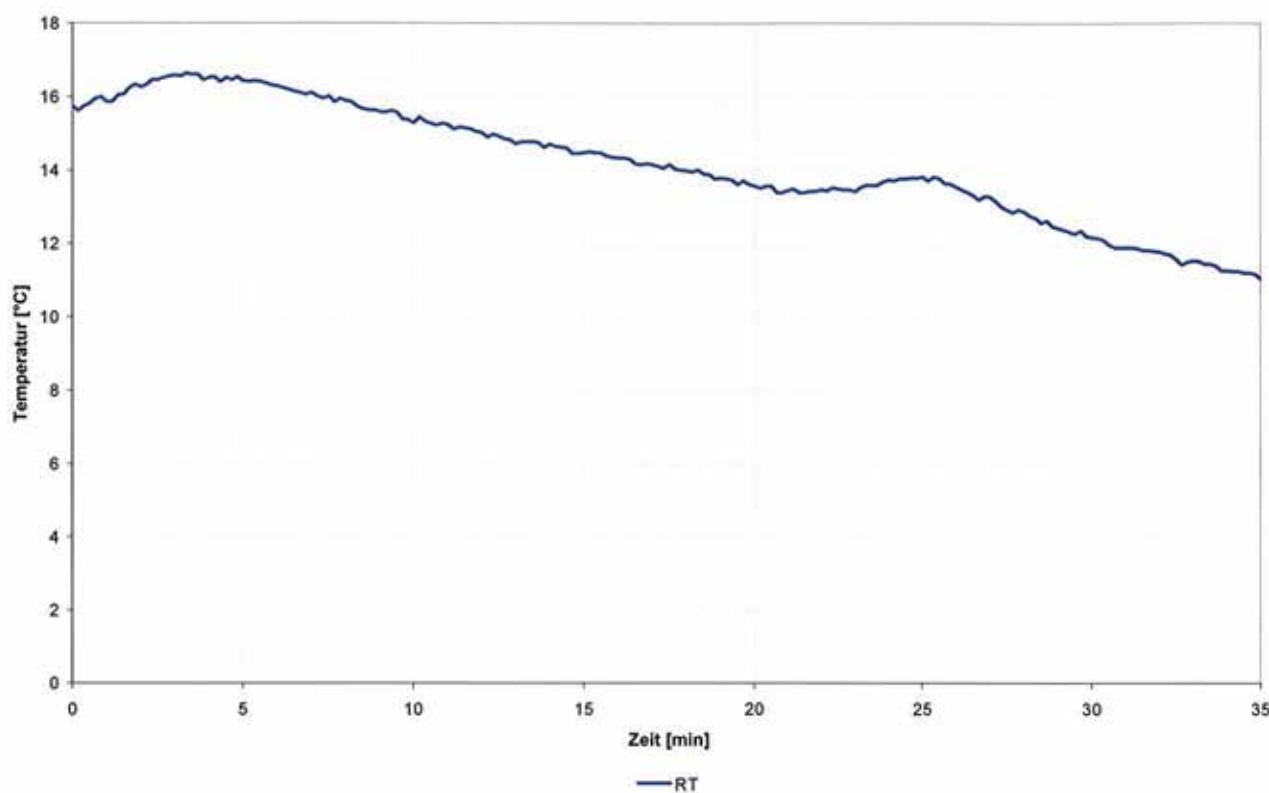
Bild 5: Raumtemperatur

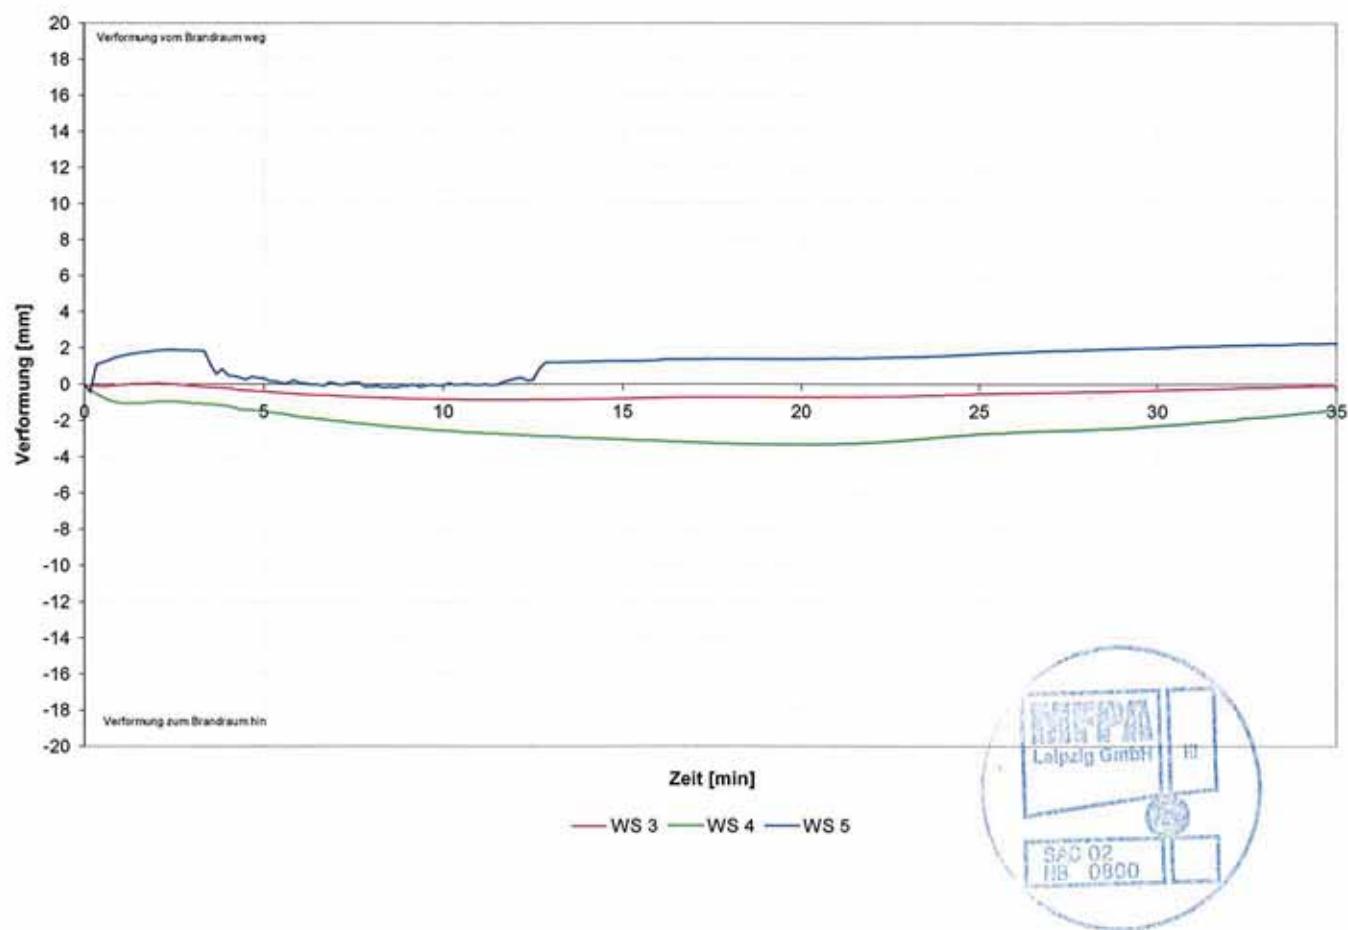
Bild 6: Horizontale Verformung der Wandkonstruktion

Zeile	Norm- bezug Angaben nach	Anforderungen	Prüfergebnisse an der Wandkonstruktion		Vergleich der Prüfergebnisse mit den Leistungskri- terien nach DIN EN 1365-1: 1999-10  „REI 30“
			Beschreibung	Prüfkörperoberfläche – Ansicht feuerabgewandte Seite ge- schlossene Sichtfläche der LIGNO Uni Q3 Elemente in Verbindung mit der 12,5 mm dicken Gipskarton- Feuerschutzplattenbekleidung	
12	DIN EN 1363-1: 2012-10	Sonstige Angaben	vorhandene Belastung:	101,7 kN/m	Angaben, z.B. über Baustoffe, Flächen- gewichte, Rohdichten und Feuchtigkeitsge- halt, siehe Anlage 2
13	Abschnitt: 5.4		Beibehaltung der Tragfähigkeit	über die gesamte Prüfdauer	
14			Rauchent- wicklung:	gering	
15	-		horizontale Ver- formung: - Größe - Zeitpunkt	3,3 mm 20 min

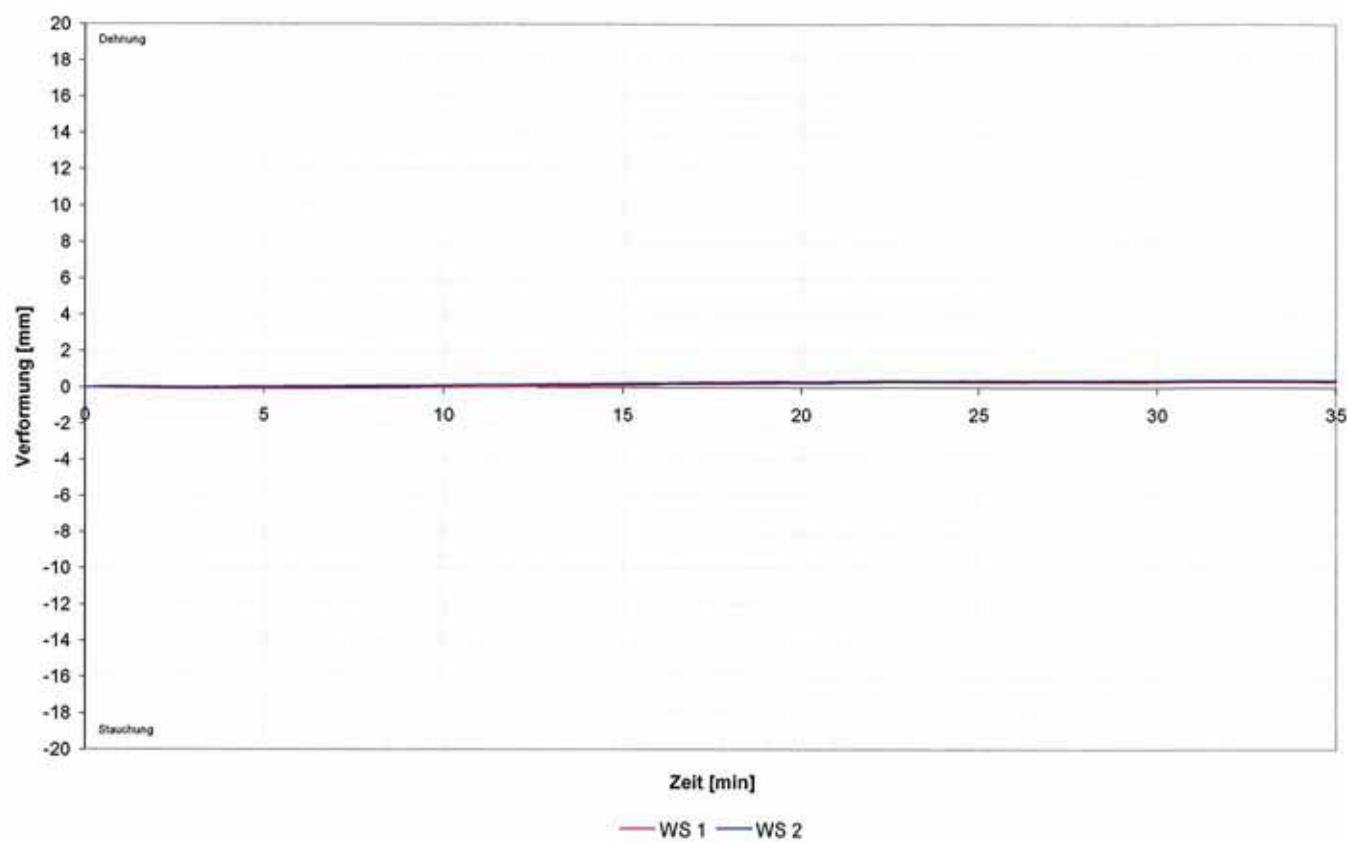
Bild 7: Vertikale Verformung der Wandkonstruktion
