University College of Northern Denmark

Interdisciplinary Project

**Multi storey Building**

# Fire Safety Report

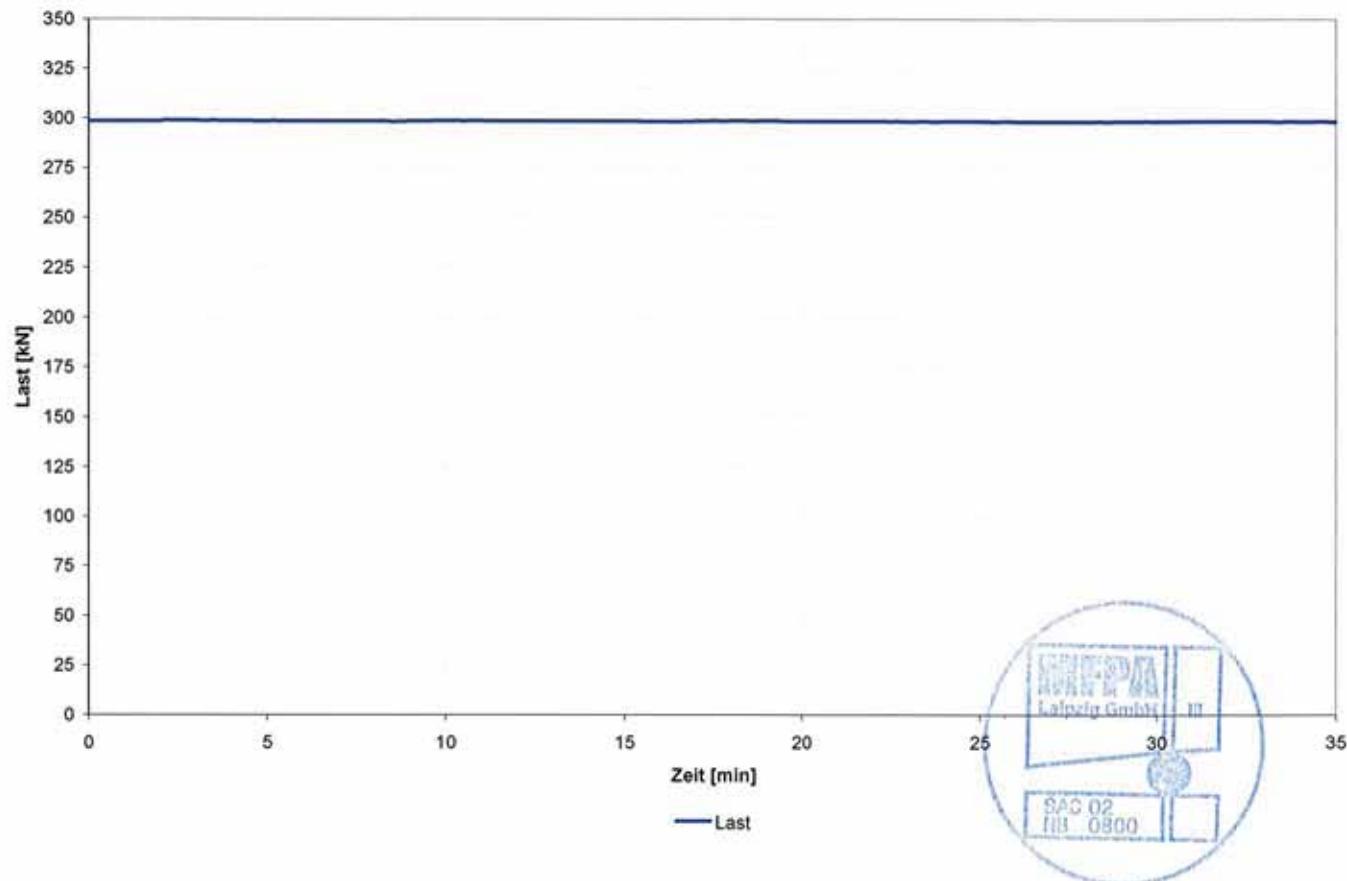
Bild 8: Auf die Wandkonstruktion aufgebrachte Belastung

4			Mittelwert in K:	1	2	3		
5			maximal gemessener Einzelwert in K: an Messstelle:	3	7	9		
6			vorhandene Belastung:	Eigenlast + 101,7 kN/m			erfüllt	
7		Beibehaltung der Tragfähigkeit unter Last	Die Tragfähigkeit blieb bis zur	Beendigung der Feuerwiderstandsprüfung in der 35. min erhalten.				
8	DIN 4102-2: 1977-09 Abschnitt: 8.2 – 8.7	Sonstige Angaben	Umgebungs-temperatur:	16°C - 4K			Angaben, z.B. über Baustoffe, Flächen-gewichte, Rohdichten und Feuchtigkeits-gehalt, siehe Tabelle 2	
9			max. horizontale Verformung - Zeitpunkt: - Messstelle: - Größe:	20. Prüfminute WS 2 3,3 mm				
10			Rauchentwicklung:	gering				
11			Auftreten entzündbarer Gase auf abgek. Seite:	Entzündbare Gase traten auf nach - min				
12			Baustoffklasse nach DIN 4102-1: 1977-09	wesentliche Bestandteile:	B			
13				übrige Bestandteile: (s. Tabelle 2 der Norm)	A (geht nicht in die Bewertung mit ein)			
14	DIN 4102-3: 1977-09 Abschnitt: 4.3.3, 4.3.4, 4.3.5	Mechanische Beanspruchung (Stoßprüfung) nach Erreichen der Klassifizierungszeit	Verhalten R-, E- und I-trotz Stoßprüfung eingehalten	1.Stoß	2.Stoß	3.Stoß	-

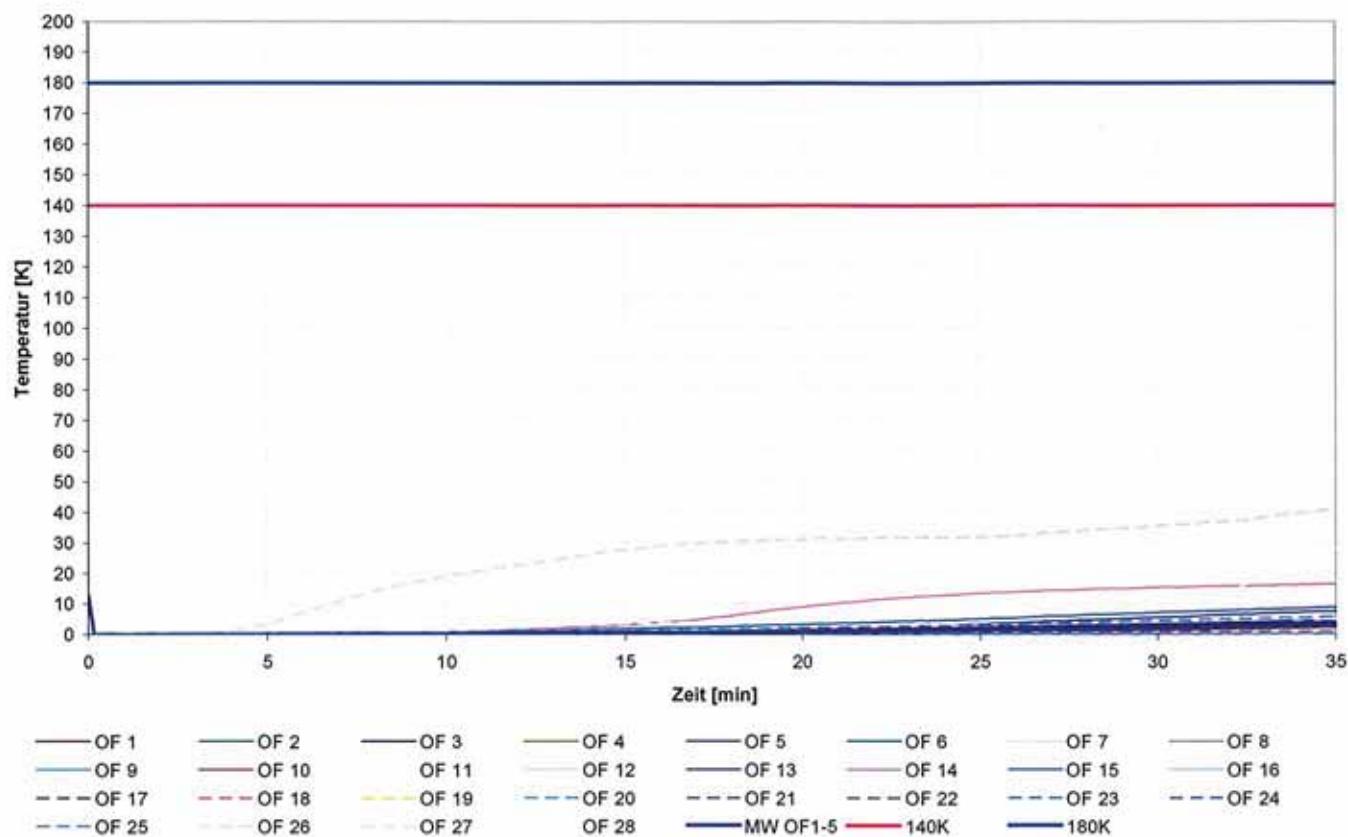
Bild 1: Temperaturrentwicklung auf der Oberfläche (Darstellung aller Oberflächentemperaturmessstellen)

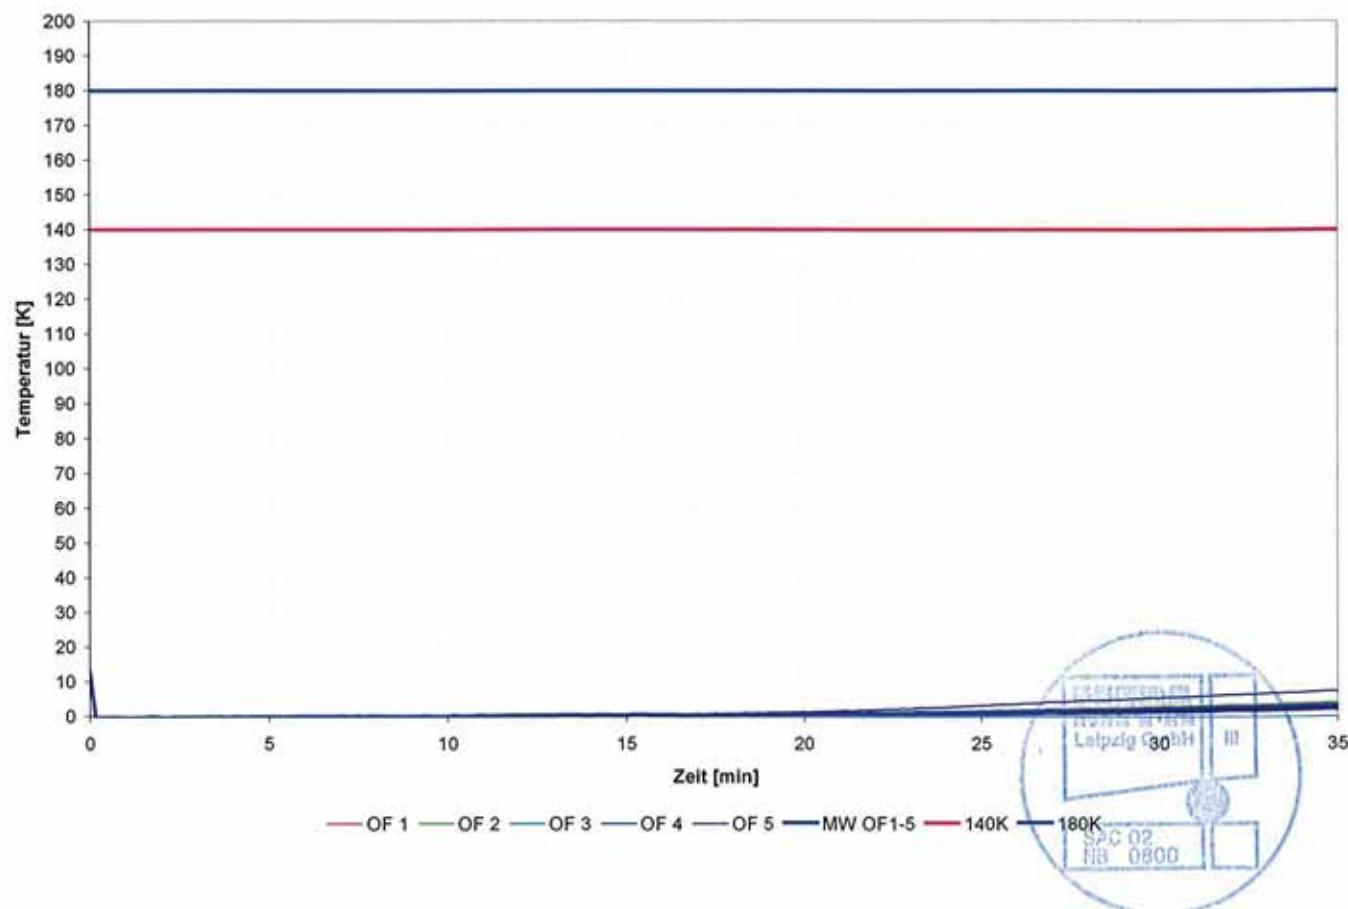
Bild 2: Temperaturrentwicklung auf der Oberfläche – Messwerte zur Bestimmung des Mittelwertes

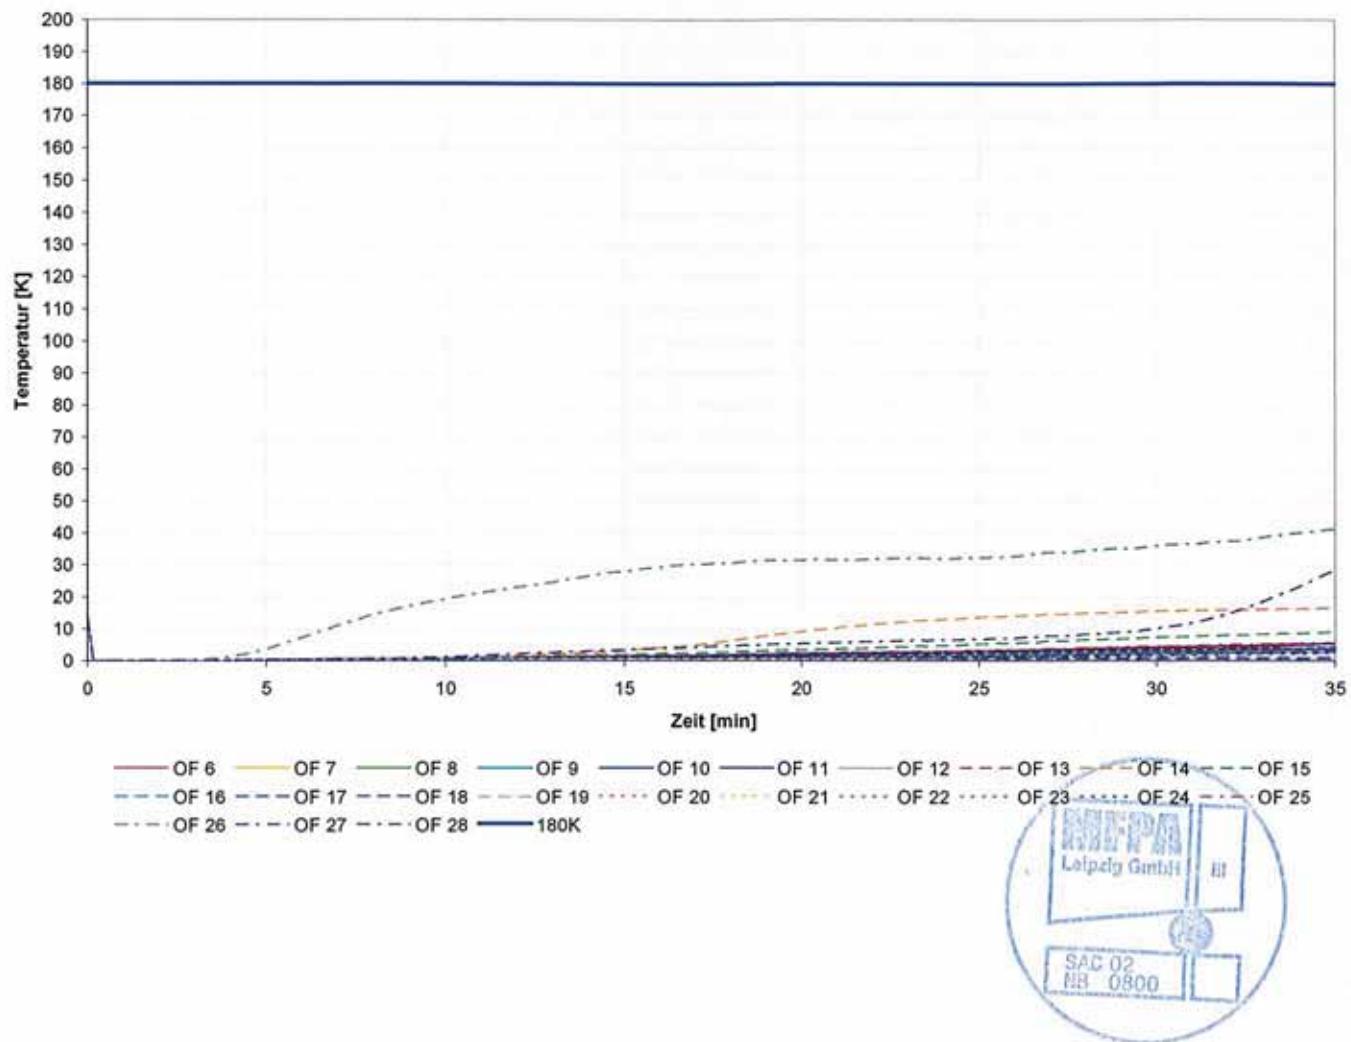
Bild 3: Temperaturrentwicklung auf der Oberfläche – Messwerte zur Bestimmung des Maximalwertes

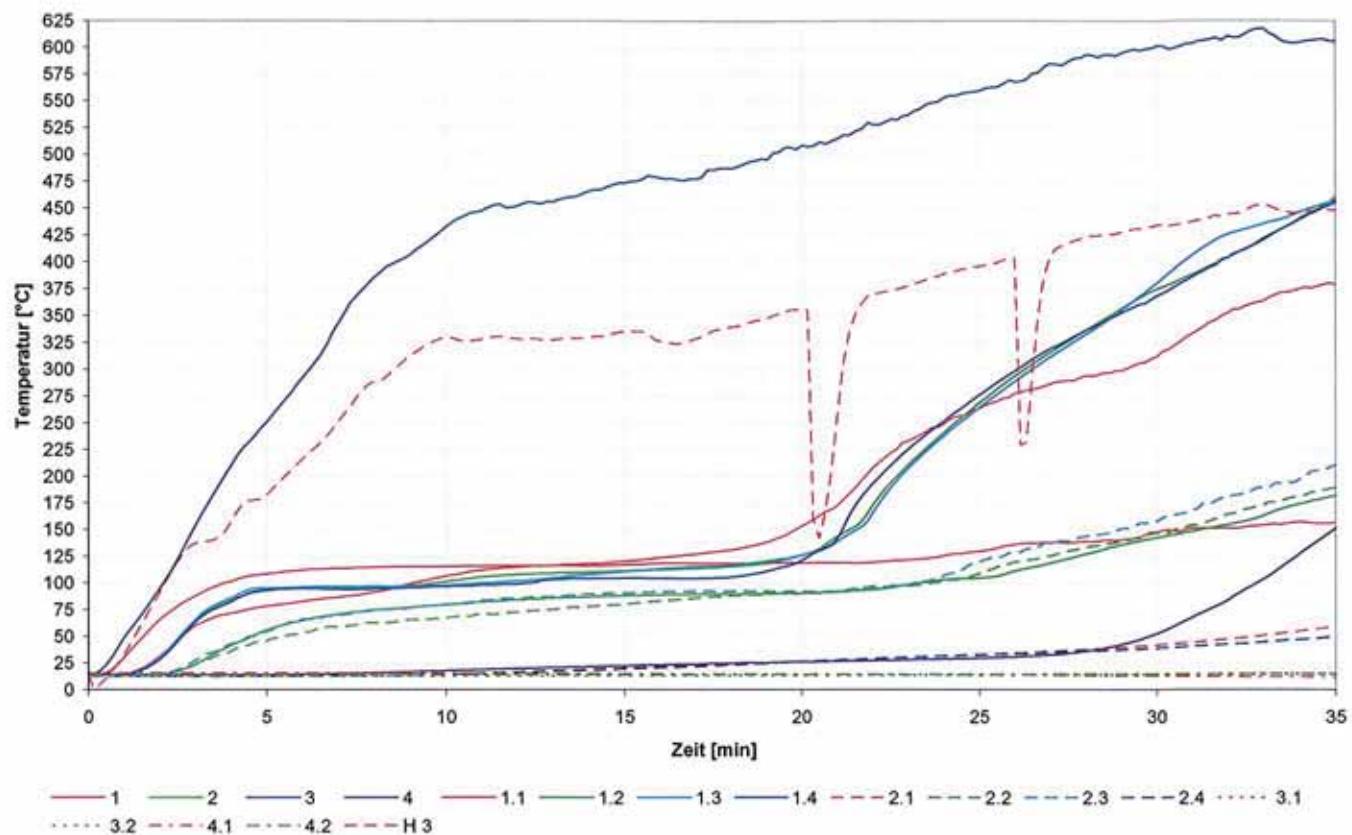
Bild 1: Temperaturrentwicklung innerhalb der Konstruktion – Darstellung aller Messstellen

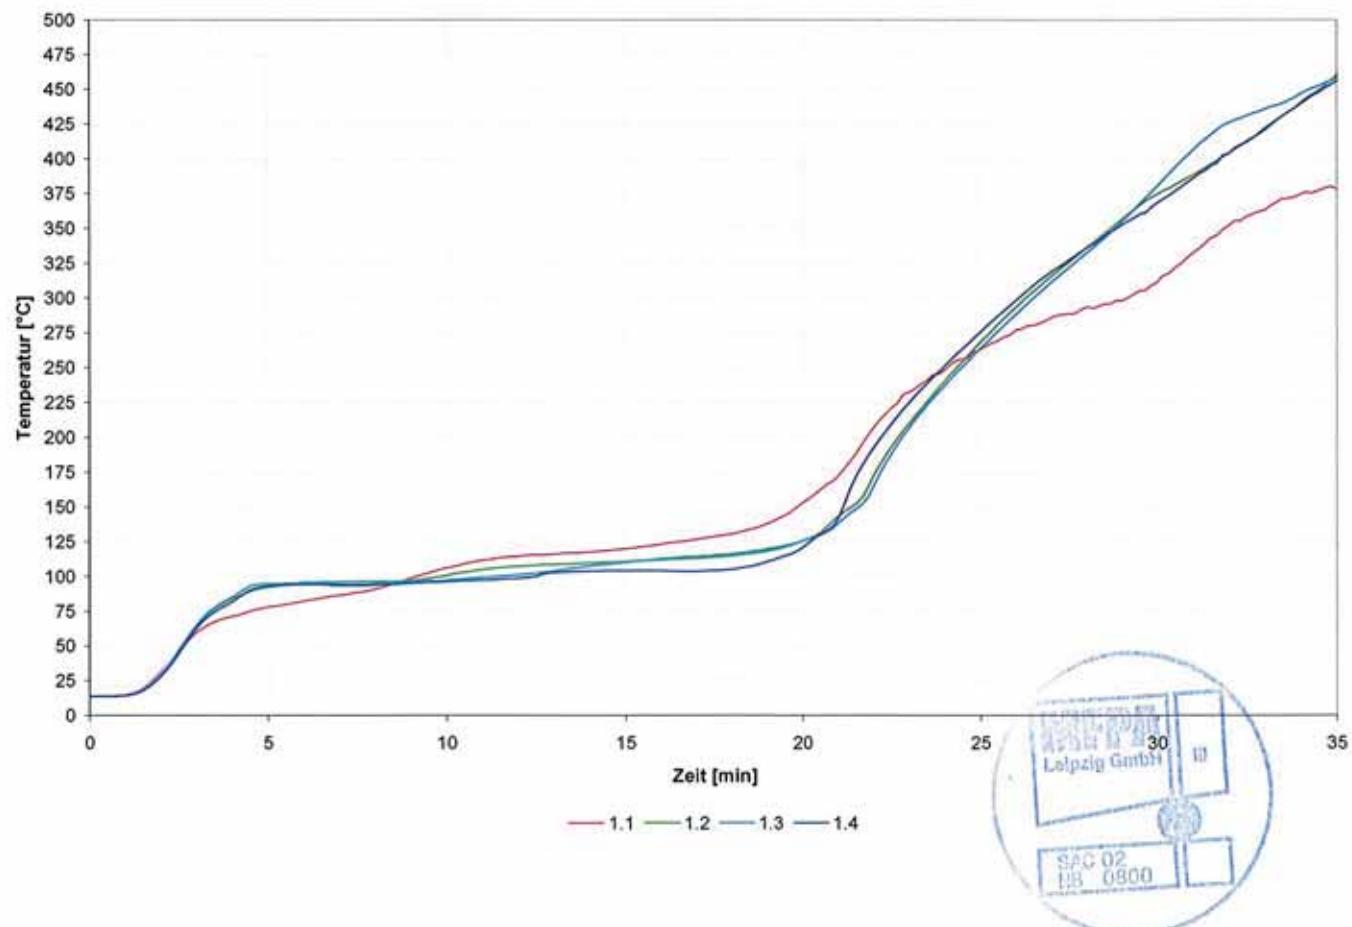
Bild 2: Temperaturrentwicklung innerhalb der Konstruktion – Darstellung der Messpunkte Ebene 1

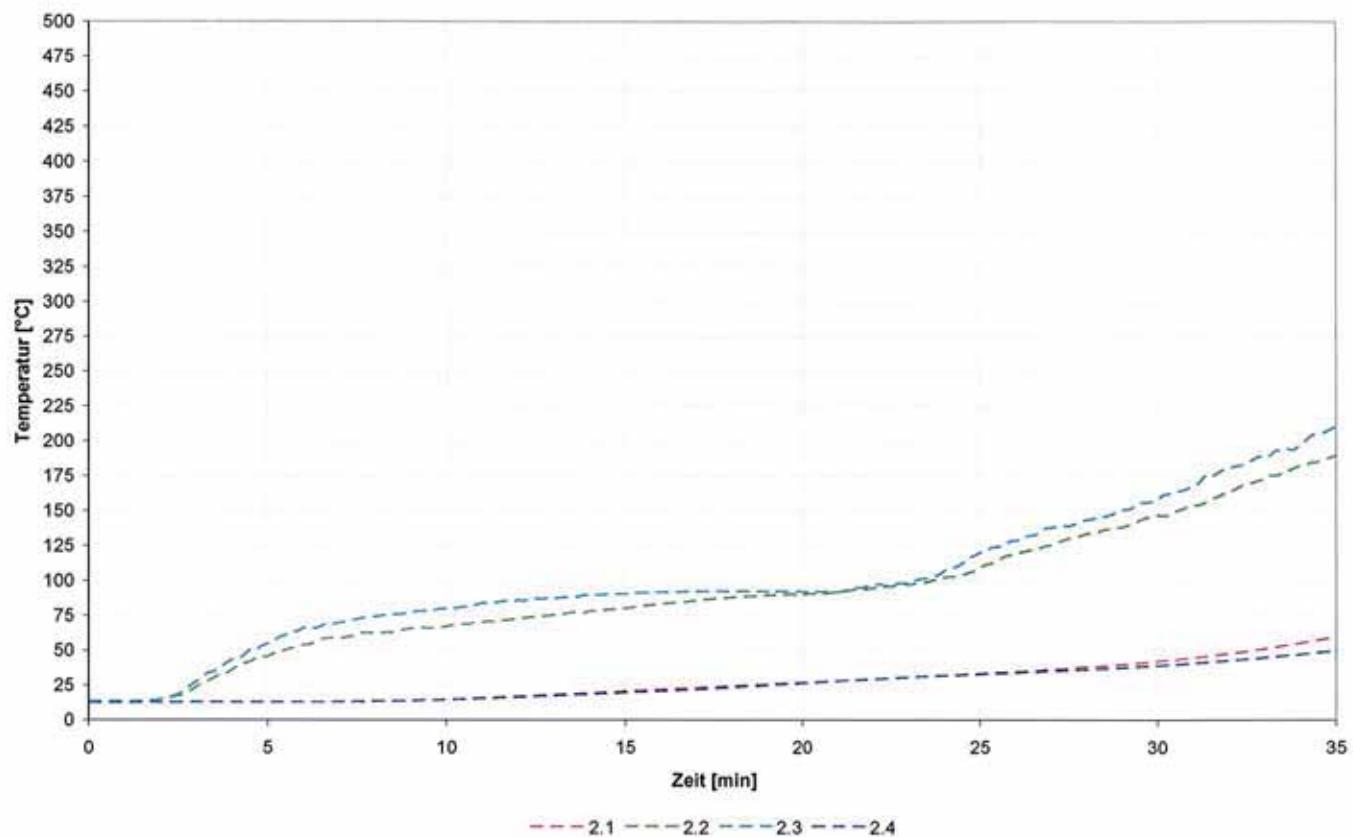
Bild 3: Temperaturrentwicklung innerhalb der Konstruktion – Darstellung der Messpunkte Ebene 2

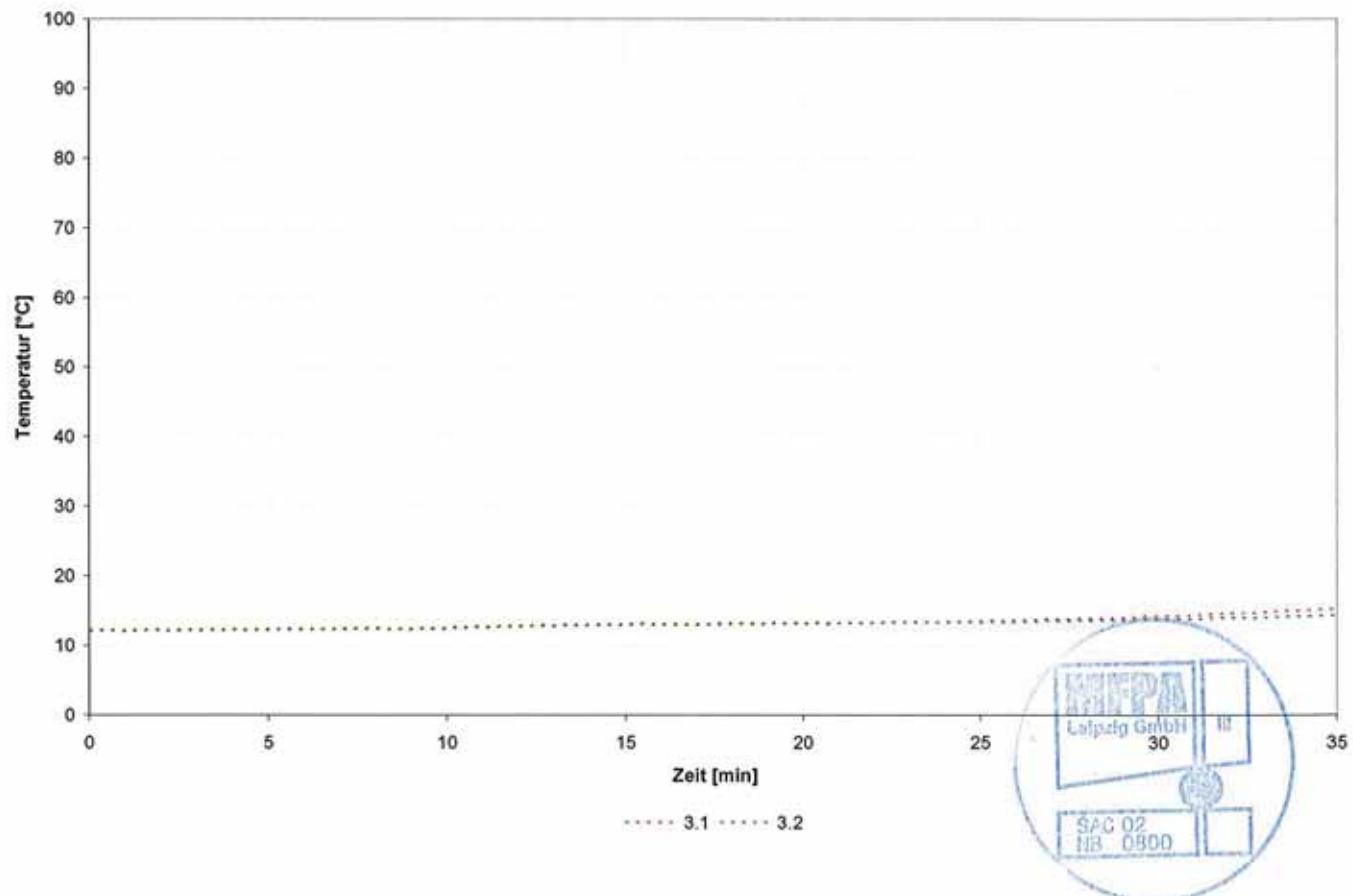
Bild 4: Temperaturrentwicklung innerhalb der Konstruktion – Darstellung der Messpunkte Ebene 3

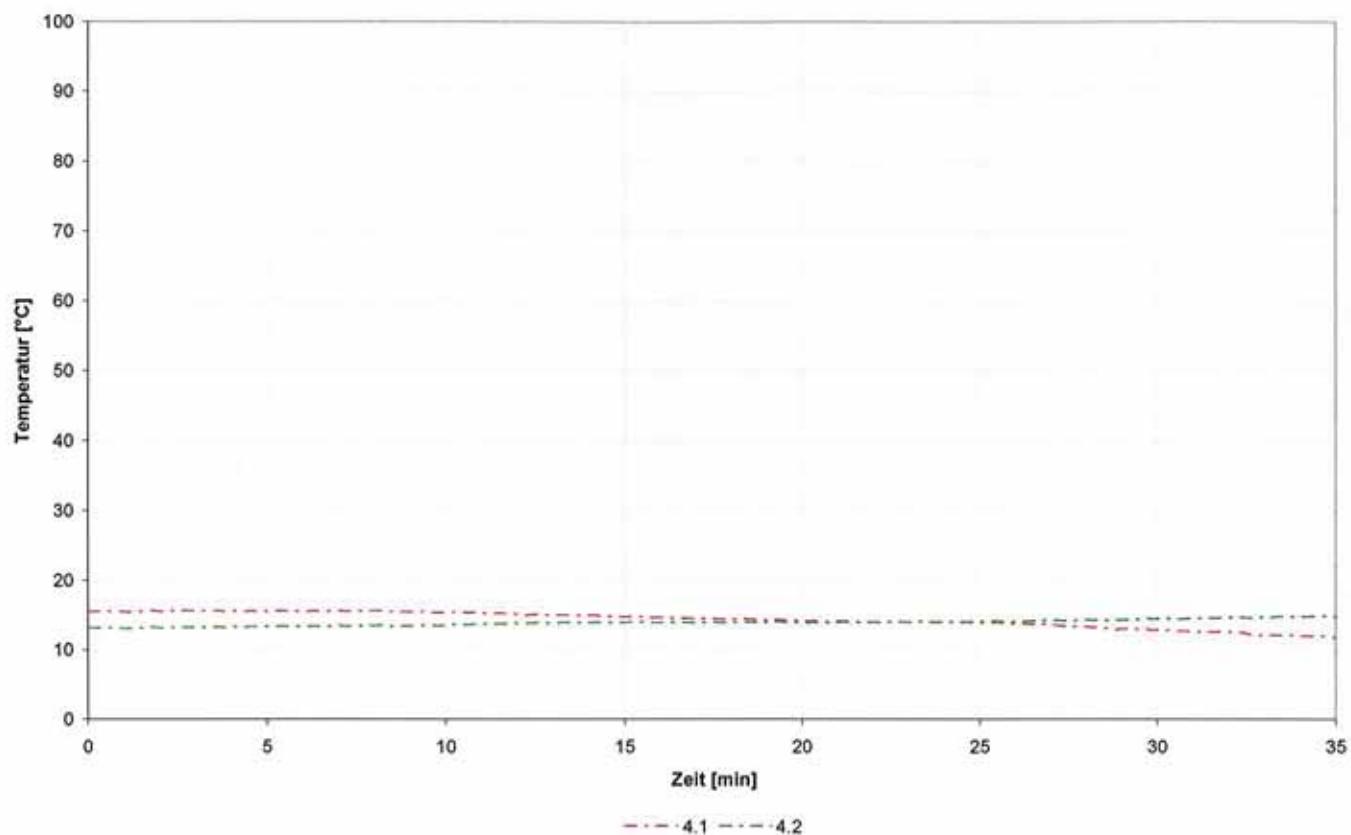
Bild 5: Temperaturrentwicklung innerhalb der Konstruktion – Darstellung der Messpunkte Ebene 4

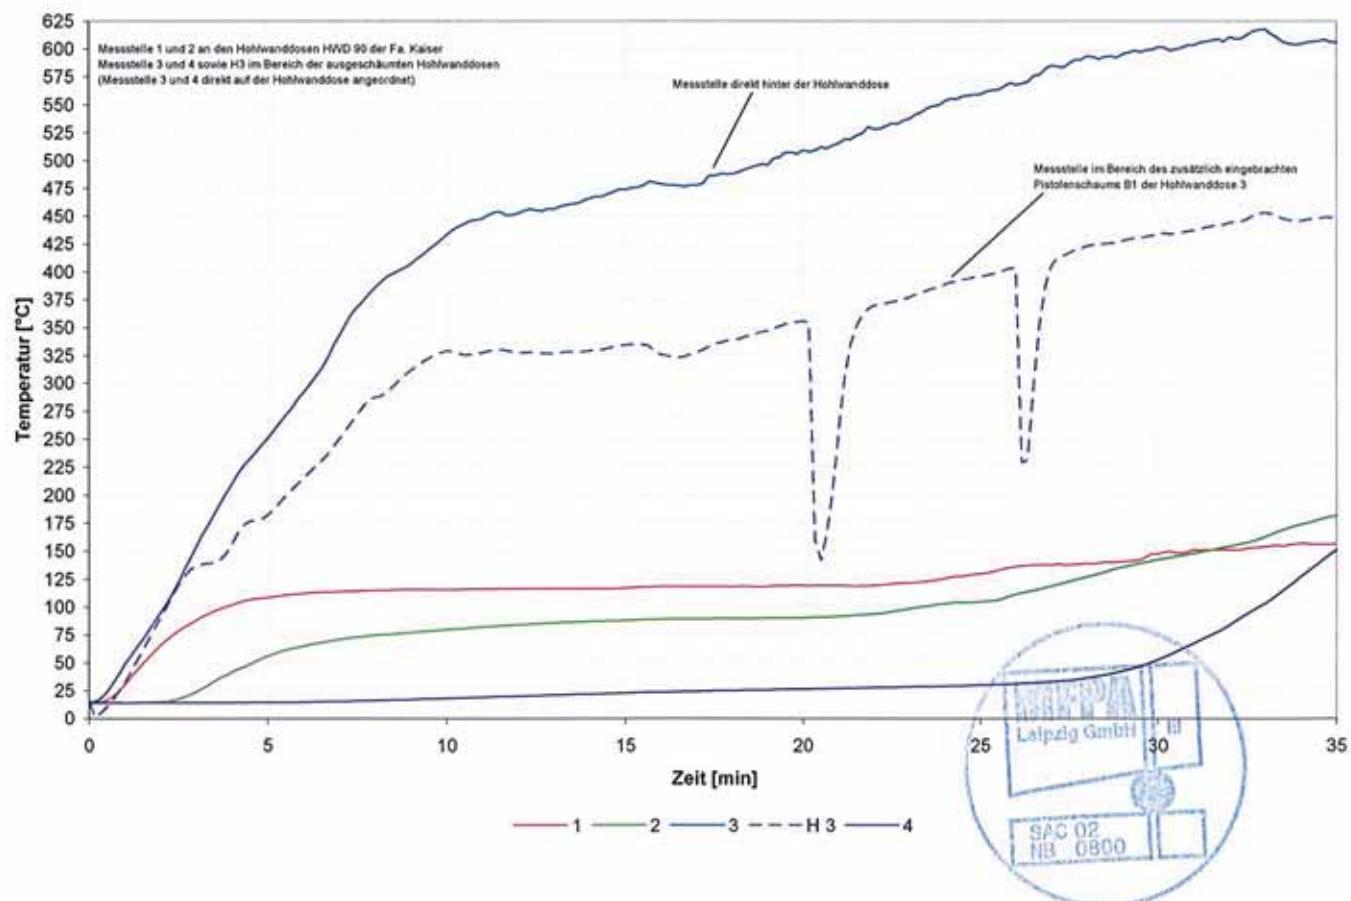
Bild 6: Temperaturrentwicklung innerhalb der Konstruktion – Darstellung der Messpunkte im Bereich der Hohlwanddosen

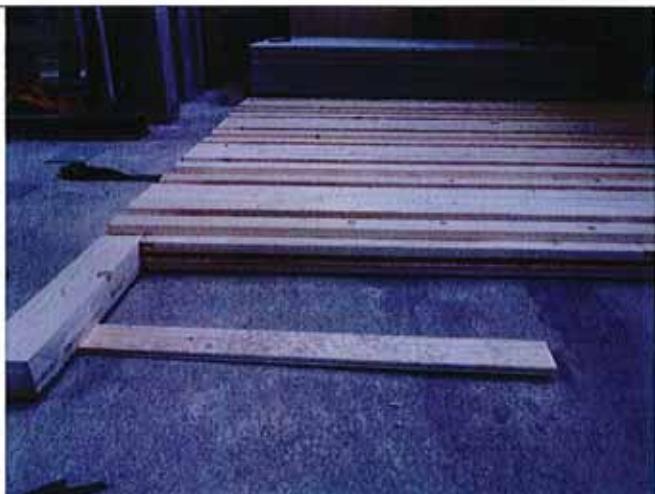
**Bild 1:** Aufbau der Tragkonstruktion bestehend aus Wandelementen LIGNO Uni Q 3 und einem Stirnholz.

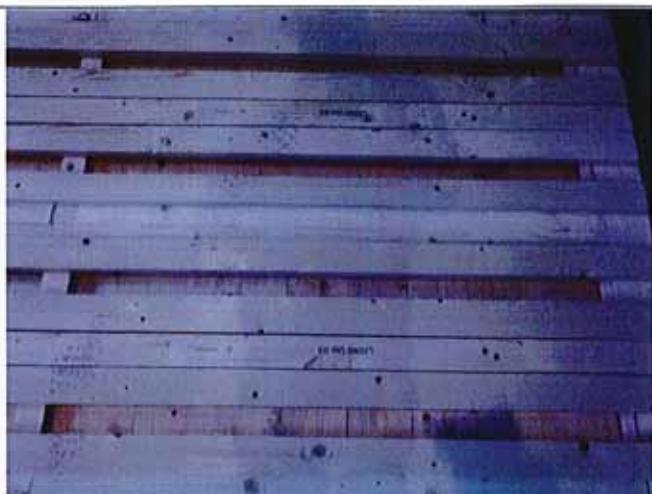
**Bild 2:** Aufbau. Blick auf die Oberfläche der miteinander verbundenen LIGNO Uni Q3 Elemente.

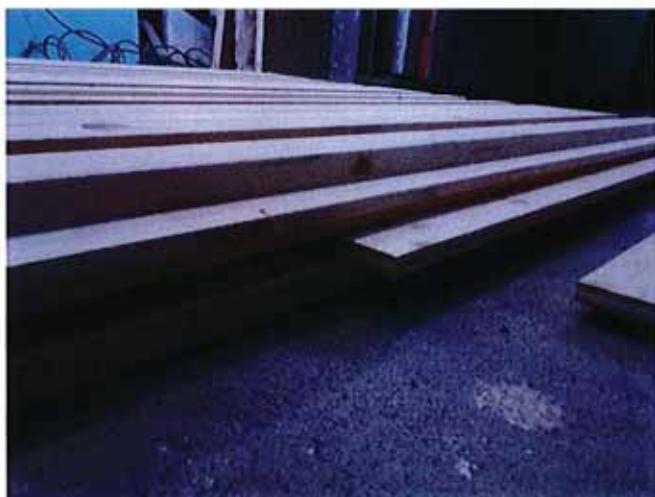
**Bild 3:** Aufbau. Elemente mittels Koppelbretter (b = 95 mm) verbunden.

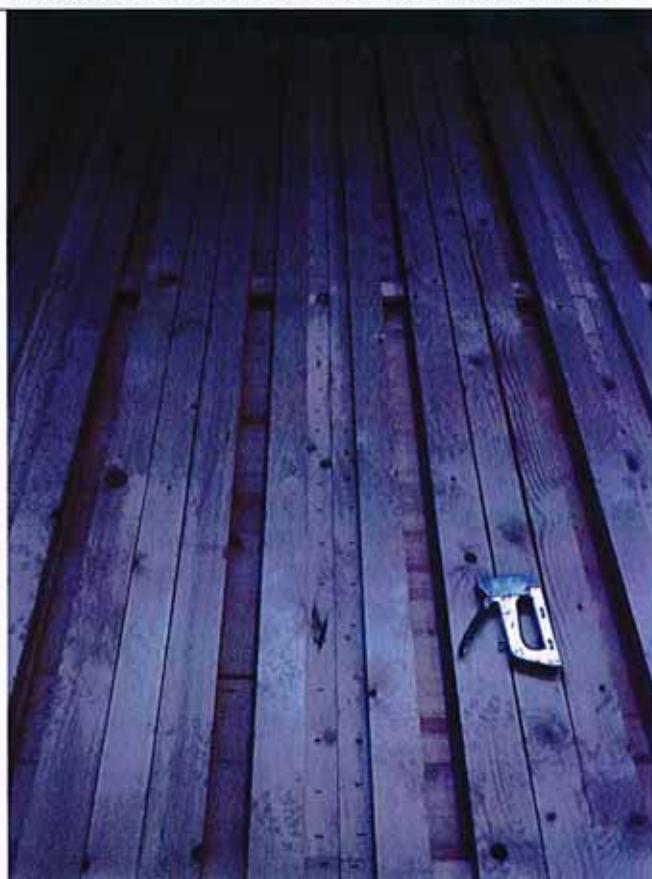
**Bild 4:** Aufbau. Einsatz von Klammern als Verbindungsmittel der Koppelbretter mit den Wandelementen LIGNO Uni Q3.

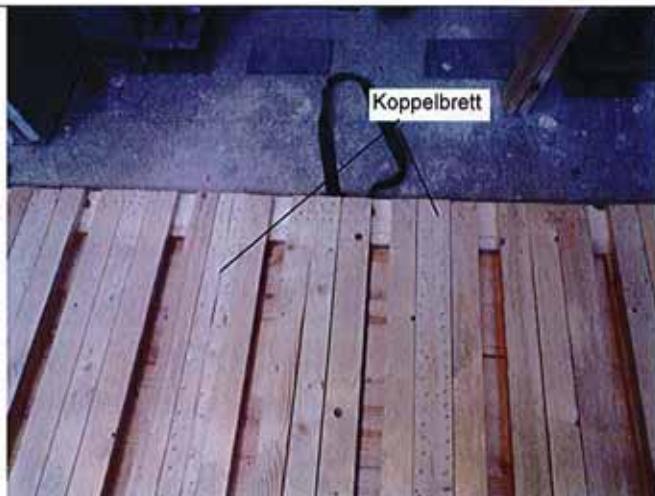
**Bild 5:** Aufbau. Ansicht der fertiggestellten Tragkonstruktion von der feuerzugewandten Seite.

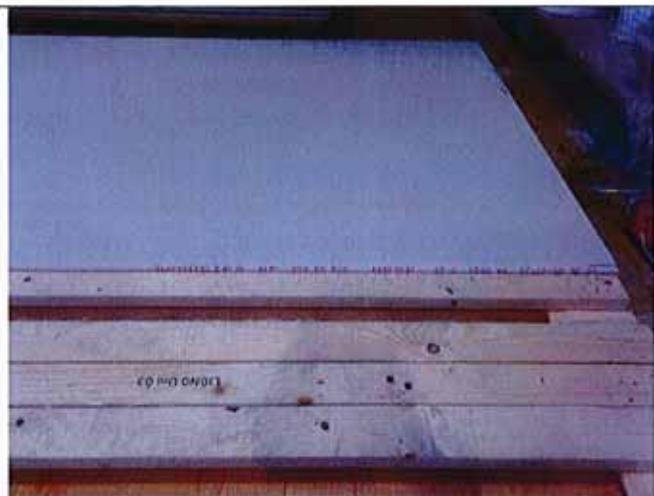
**Bild 6:** Aufbau. Beplankung der feuerzugewandten Seite mit 15 mm dicken Gipskarton-Feuerschutzplatten.

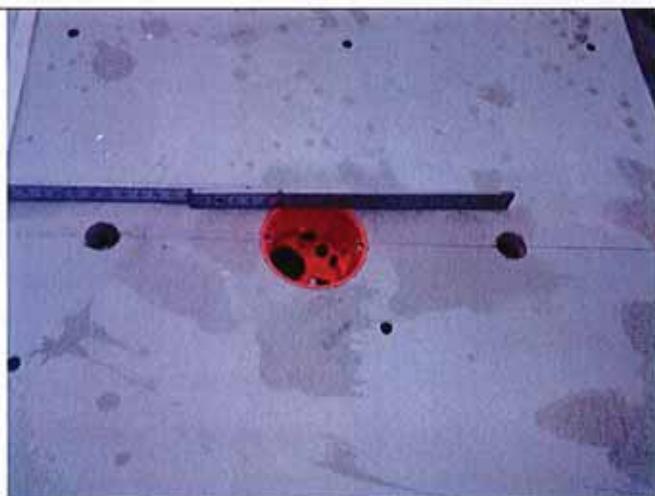
**Bild 7:** Aufbau. Einbau einer Hohlwanddose mit einem zusätzlichen Verschluss des Hohlräumes mit Pistolenschaum B1. Pistolenschaum B1 über die Hohlwanddose eingebracht. In Entfernung von 100 mm Kontrolllöcher eingebaut.

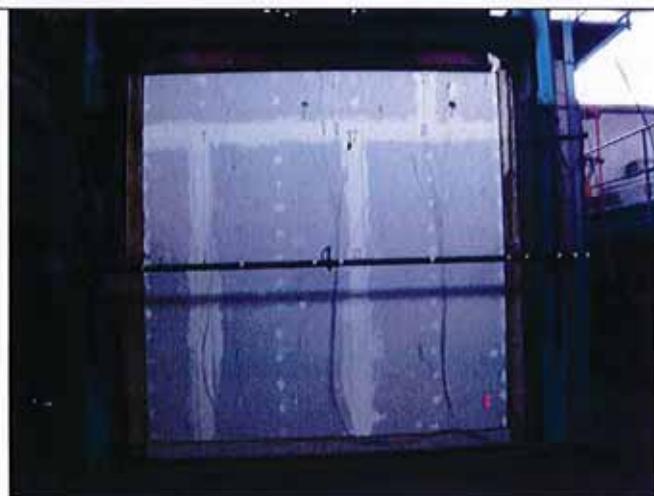
**Bild 8:** Ansicht der mit Gipskarton-Feuerschutzplatten beplankten Seite.

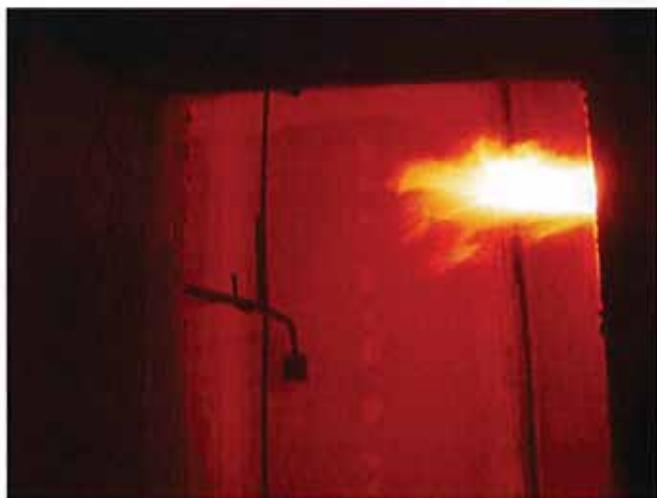
**Bild 9:** 1. Prüfminute. Ansicht der Gipskarton-Feuerschutzplatten und des Fugenspachtels.

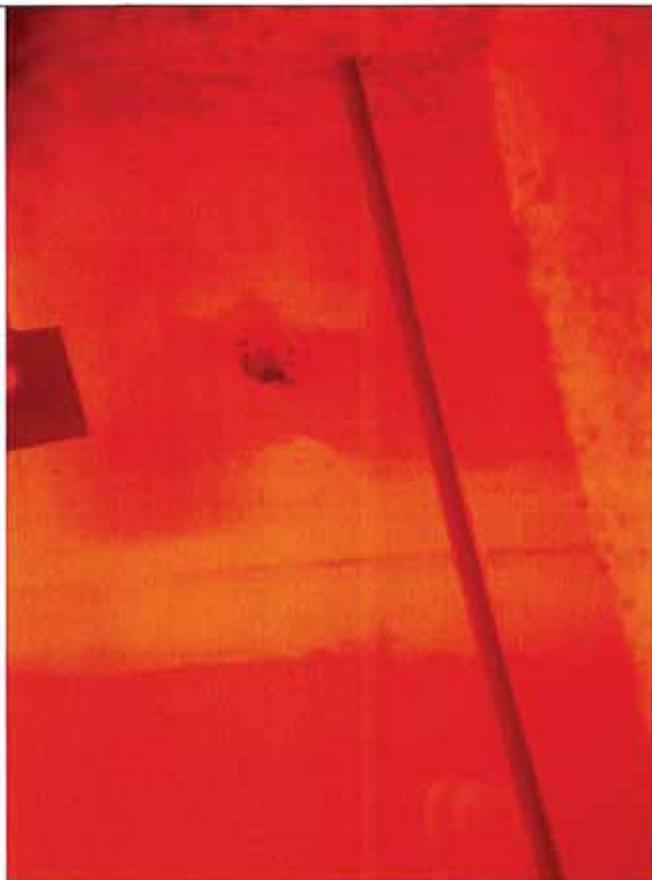
**Bild 10:** 1. Prüfminute. Blick auf die normale Hohlwanddose, sichtbares Schmelzen dieser Dose. Sonst keine sichtbaren Veränderungen.

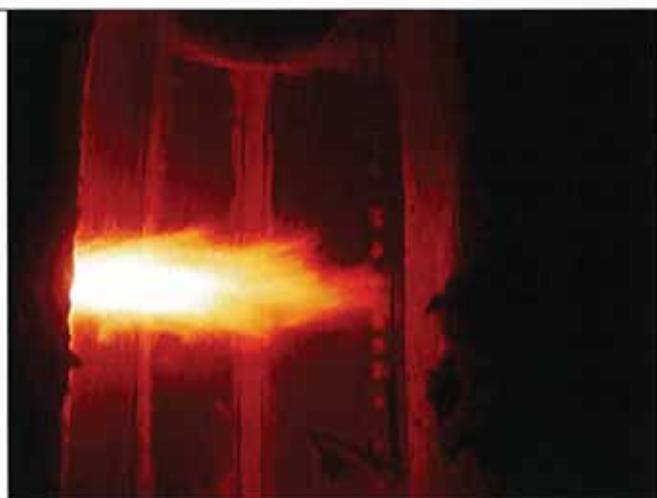
**Bild 11:** 2. Prüfminute. Blick auf die Plattenoberfläche. Plattenoberfläche noch schwarz verfärbt. Fugenspachtel noch weiß.

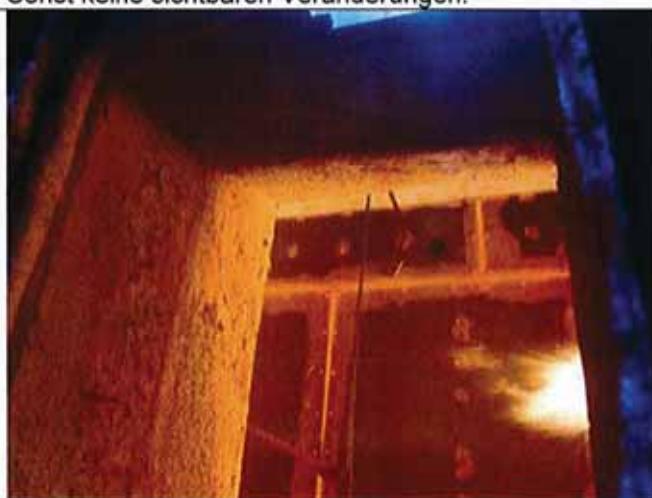
**Bild 12:** 4. Prüfminute. Blick auf die Plattenoberfläche und die Kaisererdose im oberen Wandbereich. Sichtbares Reagieren des Brandschutzbildners der Kaisererdose, Plattenoberfläche noch schwarz verfärbt. Fugenspachtel beginnt sich dunkel zu verfärben.

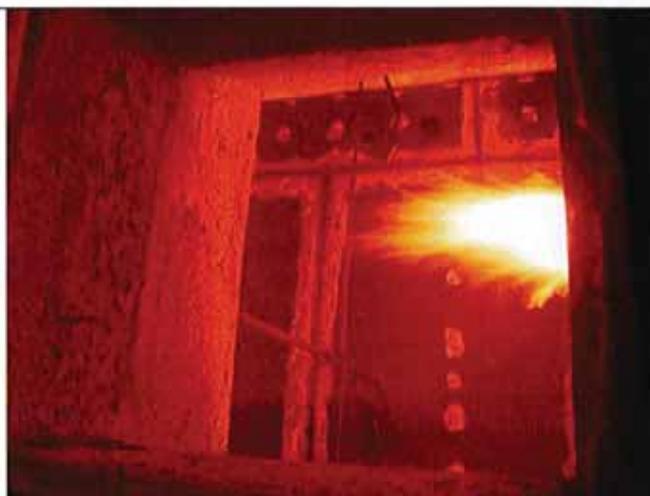
**Bild 13:** 8.Prüfminute. Deckpapier beginnt sich von der Oberfläche der Gipskarton-Feuerschutzplatten abzulösen. Fugenspachtel direkt im Bereich der Stoßfugen dunkel verfärbt.

8:00	Deckpapier löst sich von den GKF-Platten in einer Wabenstruktur sichtbar ab.	Z
12:30	Es stellen sich mehrere vertikale Risse in den GKF-Platten, es sind jedoch keine Risse über die gesamte Plattendicke.	Z

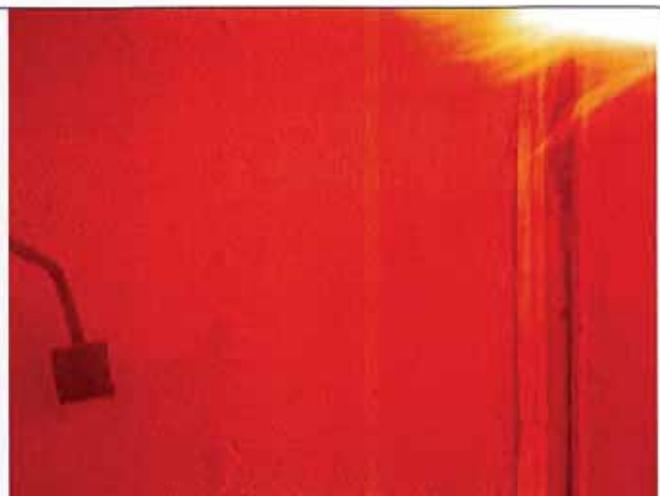
**Bild 14:** 12.Prüfminute. Auf der rechten Wandseite hat sich ein Vertikalriss gebildet.

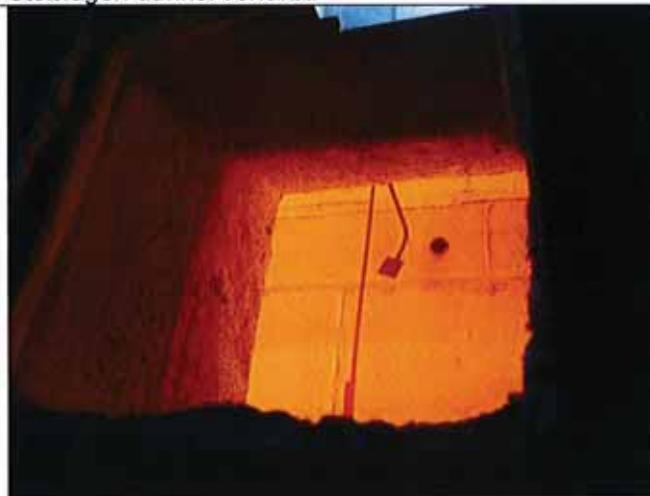
**Bild 15:** 20.Prüfminute. Fugenspachtel wieder komplett aufgeheilt, dieser löst sich leicht von der Plattenoberfläche. Blick auch auf die Kaiserdose im oberen Wandbereich. Sichtbares Reagieren des Brandschutzbildners der Kaiserdose.

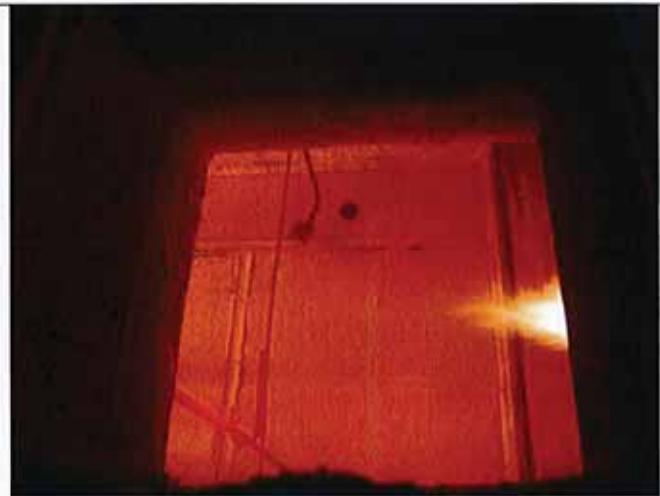
**Bild 16:** 26.Prüfminute. Fugenspachtel wieder komplett aufgeheilt, dieser löst sich leicht von der Plattenoberfläche. Blick auch auf die Kaiserdose im oberen Wandbereich. Sichtbares Reagieren des Brandschutzbildners der Kaiserdose.

16:00	Gräuliche Verfärbungen der Oberfläche der GKF-Platten.	Z
22:30	Teile des Fugenspachtels lösen sich ab.	Z
25:00	Die vorliegenden vertikalen Risse in den GKF-Platten weiten sich auf.	Z

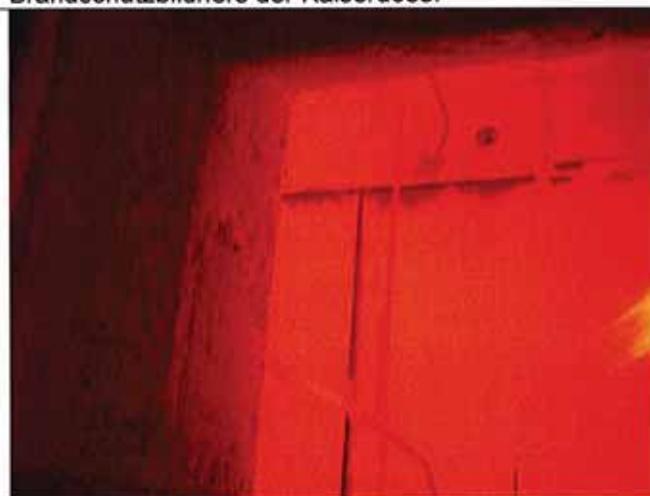
**Bild 17:** 31.Prüfminute. Fugenspachtel teilweise heraus gefallen. Schwarzfärbung der Plattenfugen in diesem Bereich erkennbar.

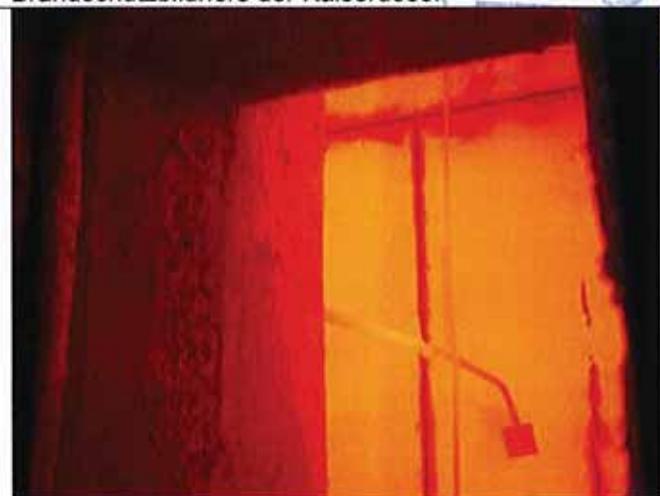
**Bild 18:** 34.Prüfminute. Fugenspachtel teilweise heraus gefallen. Schwarzfärbung der Plattenfugen in diesem Bereich erkennbar. Weiterhin Schwarzfärbung der Rissflanken im Bereich eines vertikalen Risses.

33:00	Hörbare Knackgeräusche in der Wandfläche jetzt anhaltend. Die vorliegenden vertikalen Risse in den GKF-Platten weiten sich weiter auf.	Z
35:00	Ende der Feuerwiderstandsprüfung nach Rücksprache mit dem Auftraggeber.	-

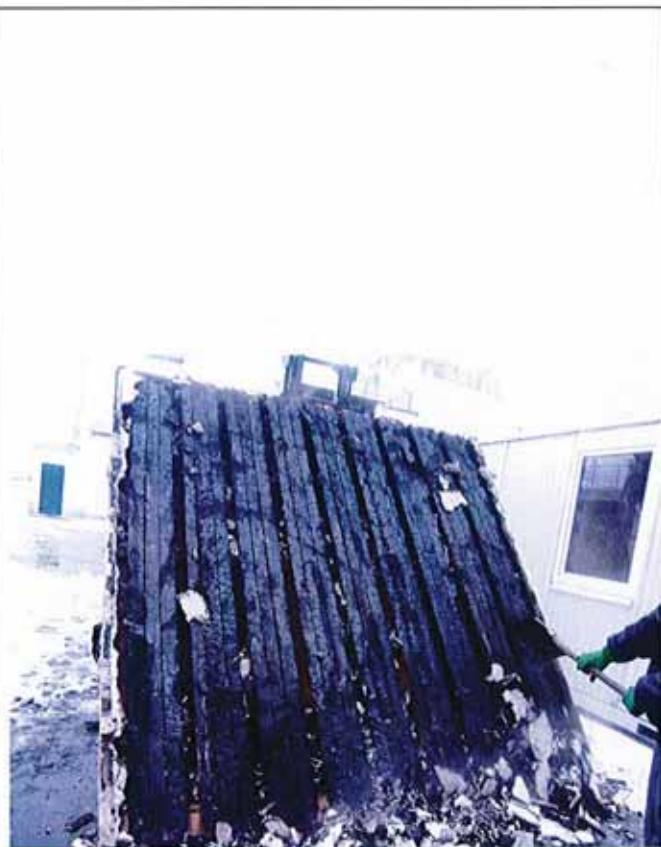
**Bild 19:** Prüfungsende. Ansicht der feuerzugewandten Seite nach entfernen der 15 mm dicken GKF-Plattenbekleidung.

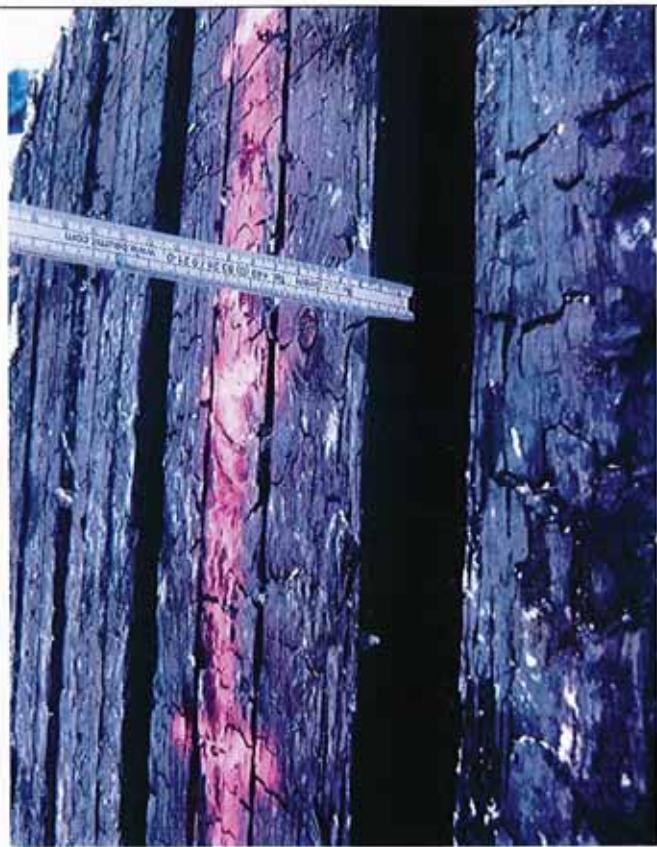
**Bild 20:** Prüfungsende. Detailansicht des Abbrandes an der Oberfläche auf der mittleren Wandbreite.

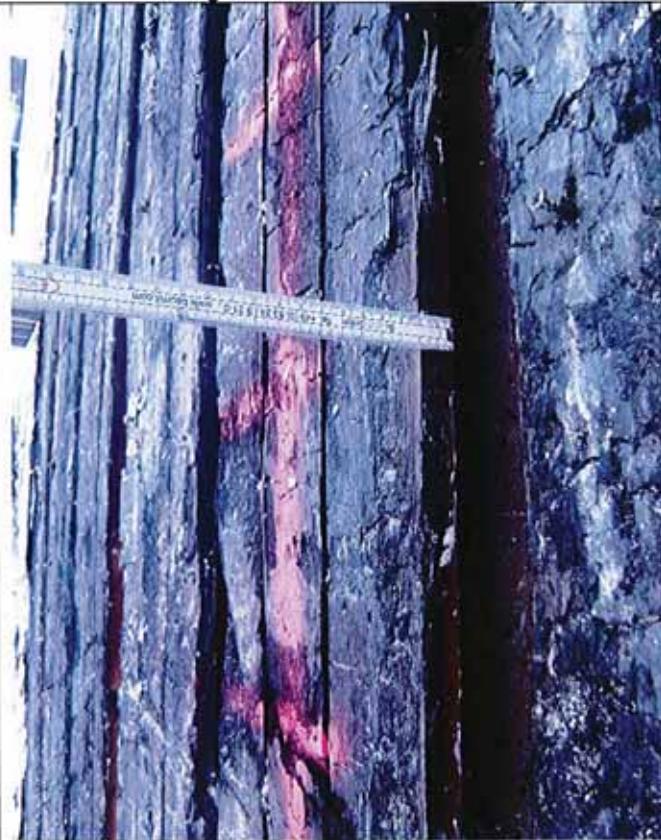
**Bild 21:** Prüfungsende. Detailansicht des Abbrandes an der Oberfläche auf der mittleren Wandbreite.

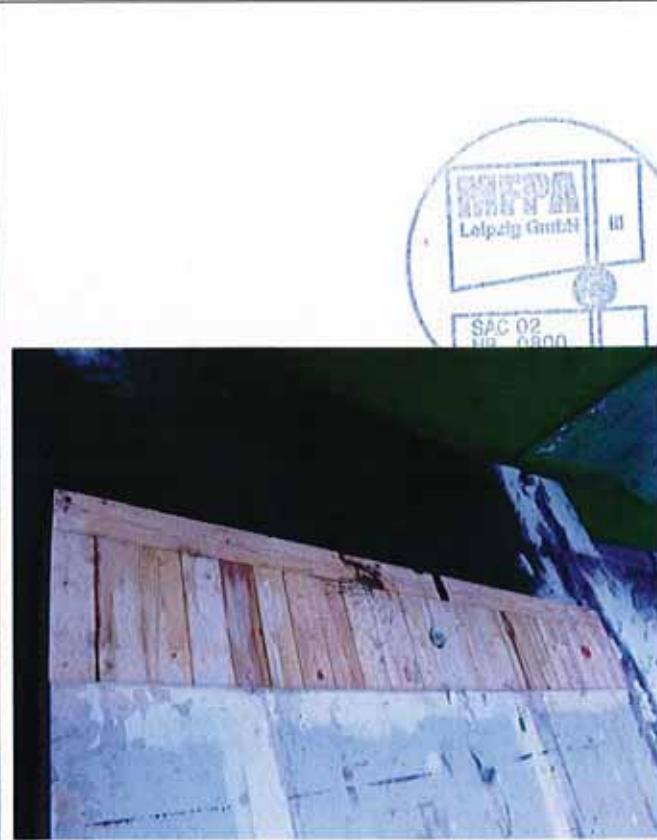
**Bild 22:** Prüfungsende. Ansicht des oberen Wandbereiches im Bereich der eingebauten Leerboden, nach entfernen der Gipskarton-Feuerschutzplattenplattenlage (feuerabgewandten Seite).
