University College of Northern Denmark

Interdisciplinary Project

**Multi storey Building**

# Fire Safety Report

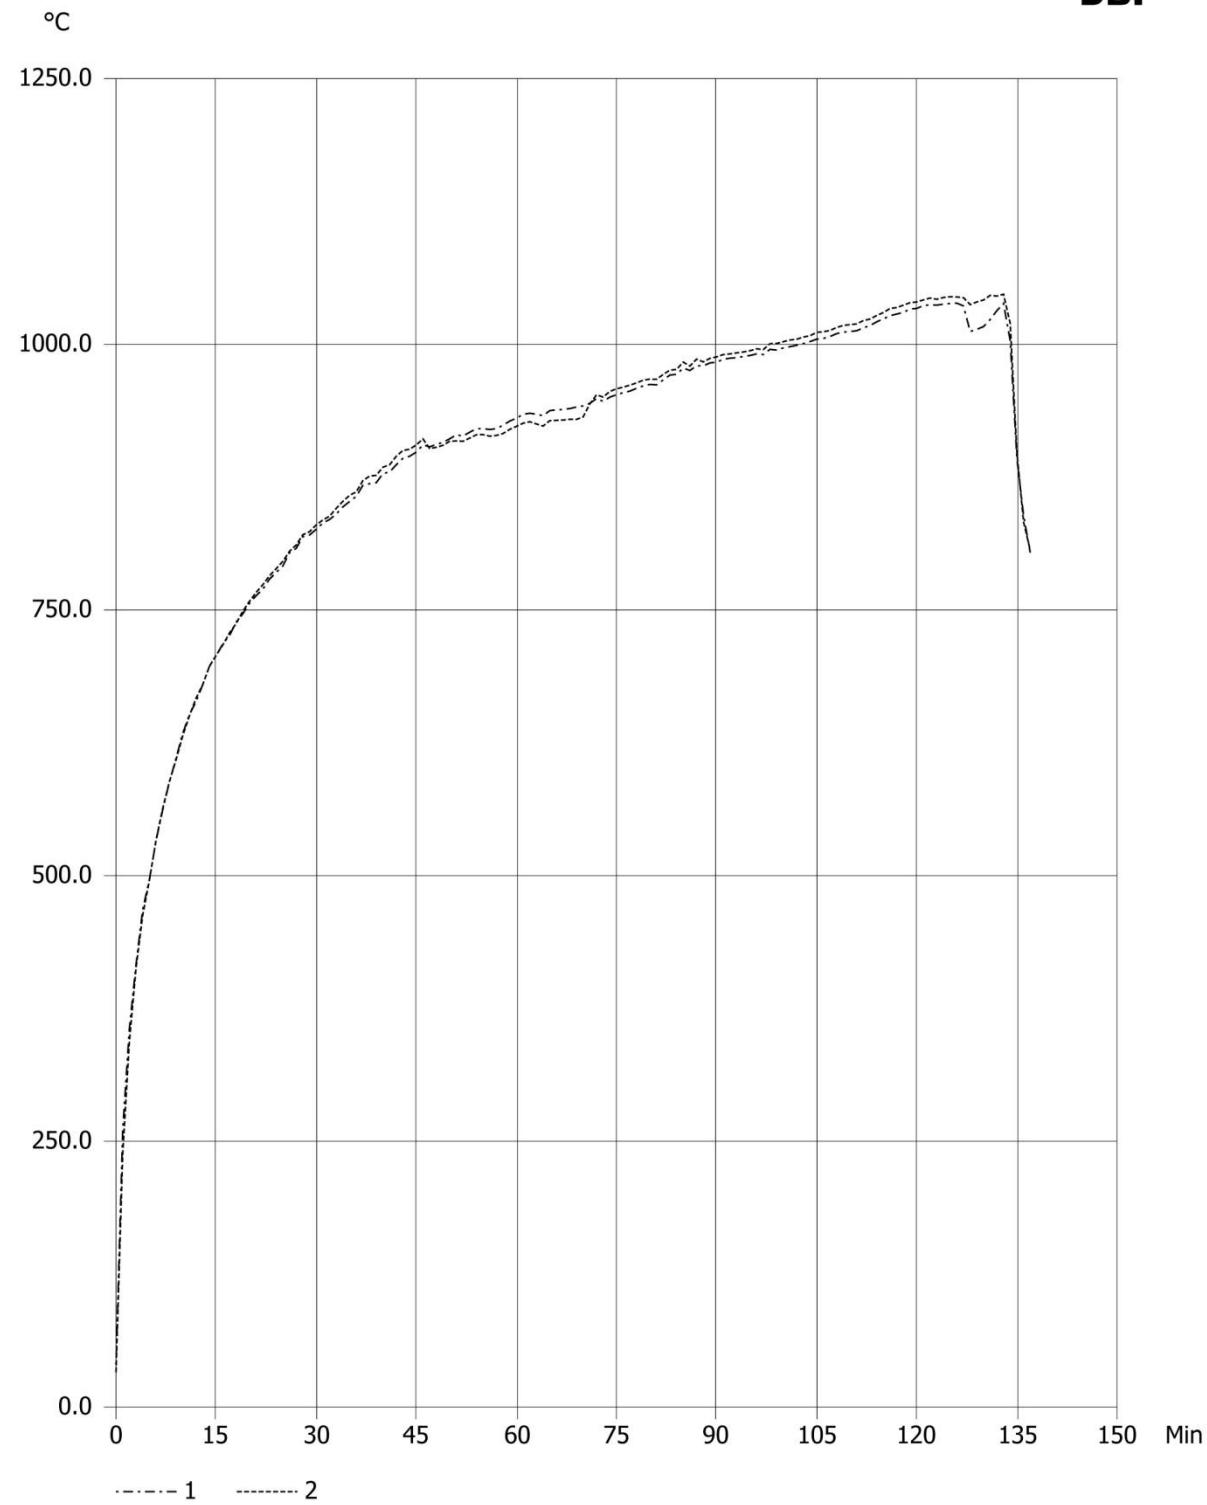
**Exposed side**

**Danish Institute of Fire and Security Technology**  
Sponsor: DTU  
Subject: Lightweight Slabs

**File No.: PG12355**  
Test date: 2011-04-20  
Enclosure: 6.0

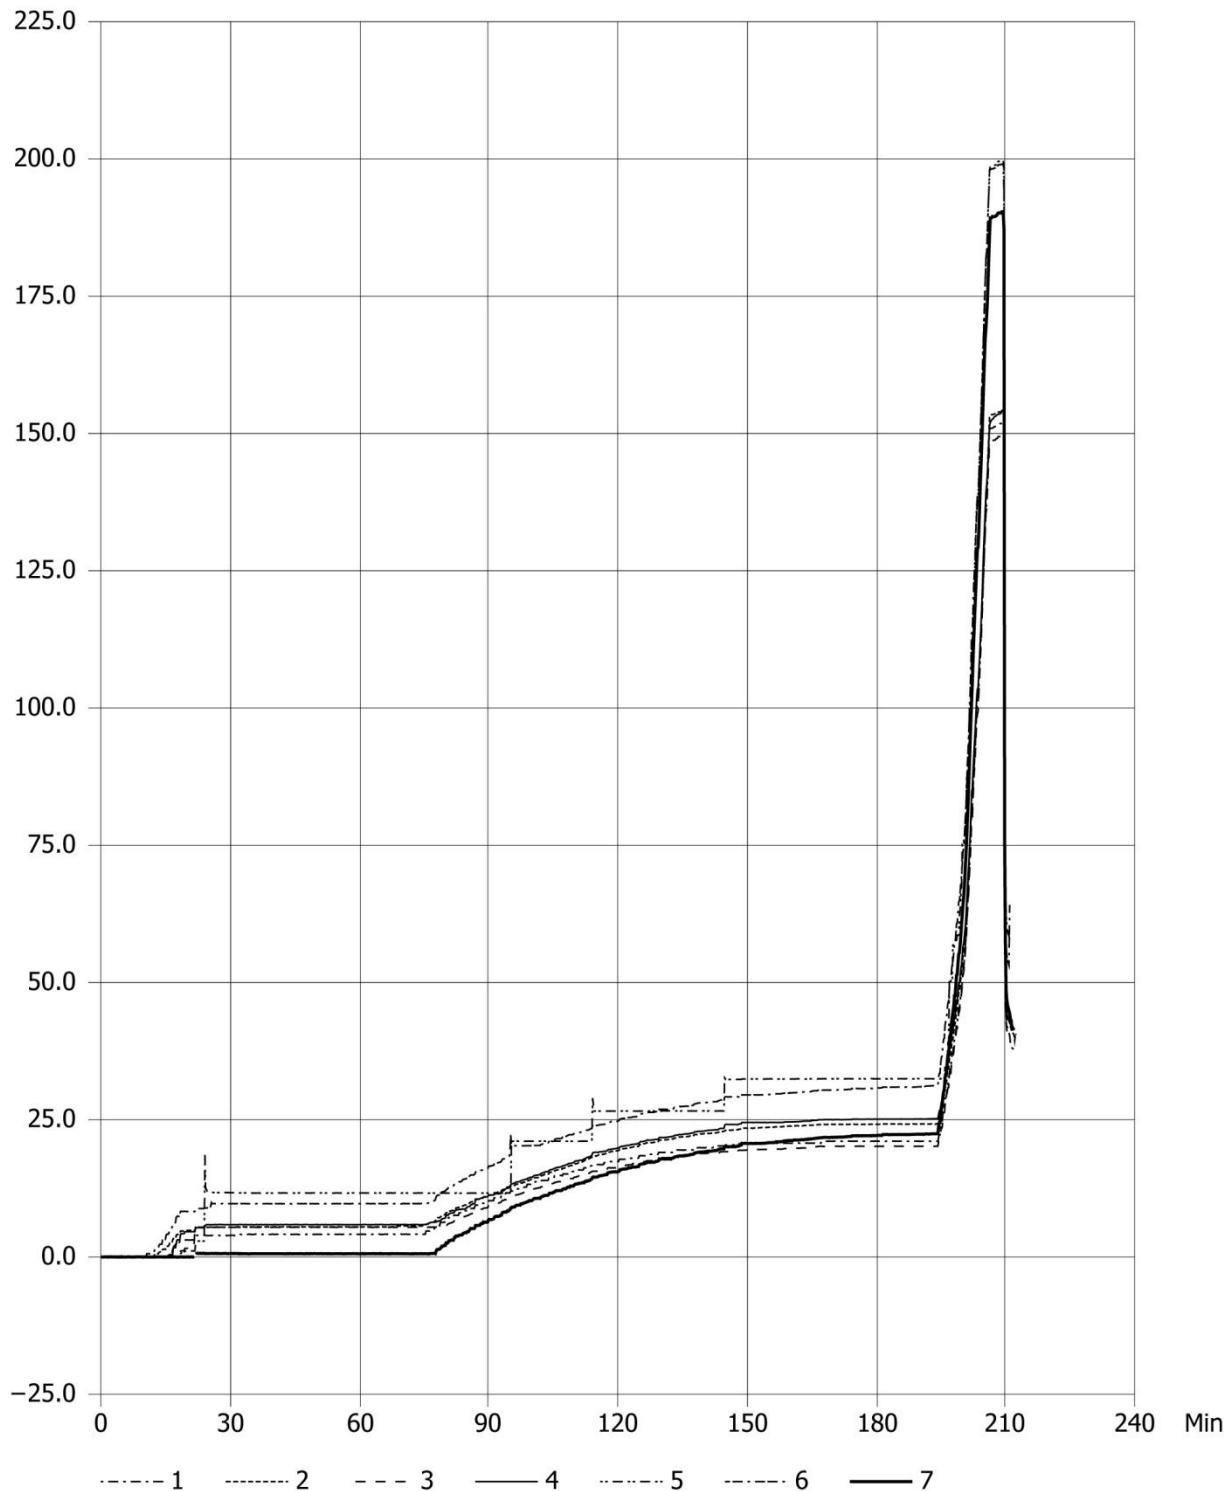
### Horizontal deflection

mm

Zeile	Norm- bezug Angaben nach	Anforderungen	Prüfergebnisse an der Wandkonstruktion		Vergleich der Prüfergebnisse mit den Leistungskri- terien nach DIN EN 1365-1: 1999-10  „REI 30“
			Beschreibung	Prüfkörperoberfläche – Ansicht feuerabgewandte Seite ge- schlossene Sichtfläche der LIGNO Uni Q3 Elemente in Verbindung mit der 12,5 mm dicken Gipskarton- Feuerschutzplattenbekleidung	
12	DIN EN 1363-1: 2012-10	Sonstige Angaben	vorhandene Belastung:	101,7 kN/m	Angaben, z.B. über Baustoffe, Flächen- gewichte, Rohdichten und Feuchtigkeitsge- halt, siehe Anlage 2
13	Abschnitt: 5.4		Beibehaltung der Tragfähigkeit	über die gesamte Prüfdauer	
14			Rauchent- wicklung:	gering	
15	-		horizontale Ver- formung: - Größe - Zeitpunkt	3,3 mm 20 min
